İZMİR'İN ÇEŞME VE SEBİLLERİ

İzmir Kalkınma Ajansı
Kültür Yayınları – IX
İzmir'in Kültür Varlıkları Serisi- II

İzmir'in Çeşme ve Sebilleri kitabı, İzmir merkezi olarak Konak'a odaklanmakta, daha sonra ilçelerin alfabetik sıralamasıyla devam etmektedir. Çeşmeler gerçek isimleri ve bölge halkının kullandığı isimlerle belirtilmiştir. Çeşmenin güncel durumu hakkında verilen kısa bilginin yanında yaptıranı ve yapım yılı da belirtilmiştir. Sonrasında ise eser adı, yaptıranı, kitabesi, ada, parsel bilgisi, mahallesi ve tapu alanına kadar birçok ayrıntıya yer verilmiştir. Metin içerisinde belirtilen ada, parsel, mahalle ve mevki bilgileri ile taşınmaz numarası, tapu alanı bilgileri ve nitelikleri, Tapu Kadastro Genel Müdürlüğü Parsel Sorgulama Uygulaması ile tespit edilmiştir.

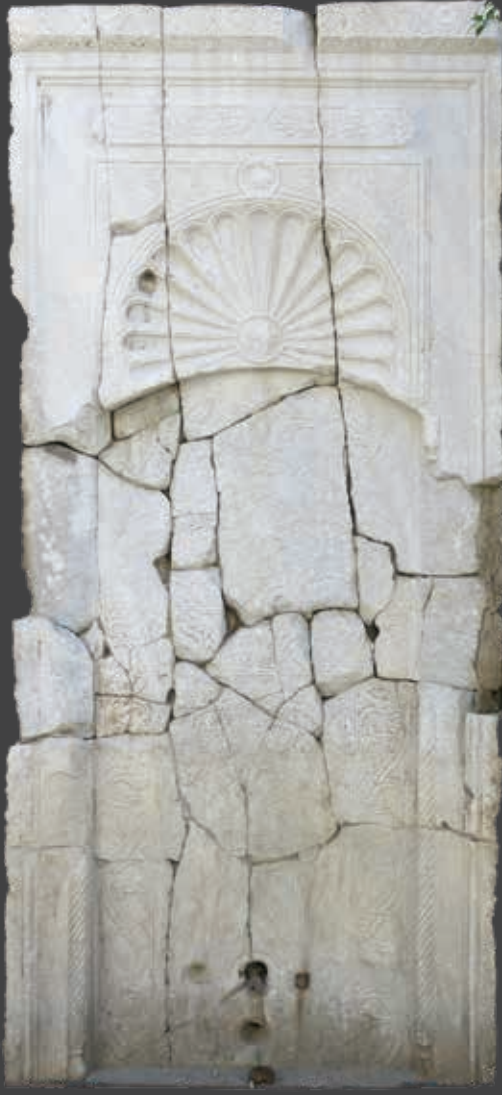
Görsel 15. Çeşmenin parçalanmış yüzeyi.
(8 Ağustos 2021)

Hasanhoca Mahallesi'nde Kızlar Ağası Han'ın¹⁶ 861. Sokak üzerinde bulunan girişinin sağında, 337 ada 60 parseldeki kargir deponun dış duvarındadır. Yekpare mermerden yapılmış çeşmenin her tarafı çatlak ve kırık içindedir. Düşen mermer parçalar aralara sıkıştırılmış vaziyettedir. Kurnası olmayan ve suyu akmayan çeşme, harap görünümüyle dikkat çekmektedir. Çeşmenin istiridye motifi üstünde işlemler bulunurken, onun üstünde de tek satır, iki bölümlü kitabesi yer almaktadır. Kitabesinde "Nâfiz nûş idüb âliden didi târihini Hamdu Lillah akdı bu gün çeşmeden âb-ı hayât." yazmaktadır. Kitabenin tarih mısraının değeri h.1145 (1732/1733) yılına tekabül etmektedir.

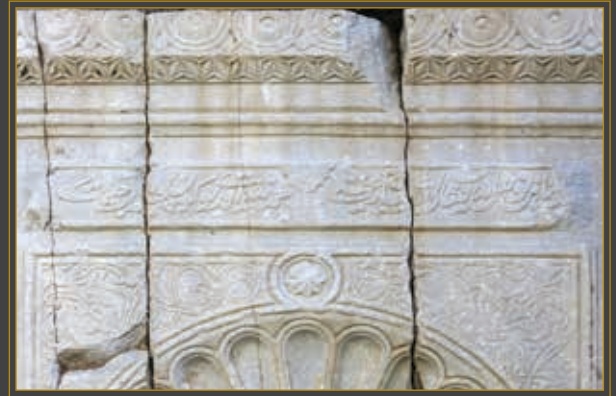
Görsel 17. Çeşmenin kitabesi. (8 Ağustos 2021)

*Nâfiz nûş idüb âliden didi târihini Hamdu
Lillah akdı bu gün çeşmeden âb-ı hayât.*

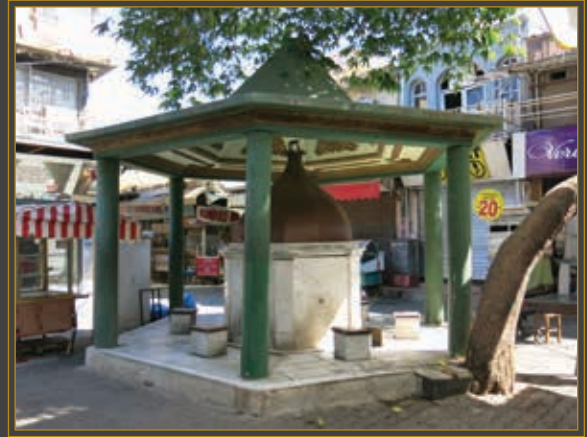
Görsel 19. Şadırvanın genel görünümü. (8 Ağustos 2021)

Ahmetağa Mahallesi'nde 873. Sokak ile 863. Sokak arasında bulunan Başoturak Camii'nin¹⁷ avlu dışındaki meydana, 293 ada 1 parselde bulunan çeşme 17,50 m² tapu alanına sahiptir. Altı yuvarlak sütun üzerinde, altıgen yapıdaki üst örtüsünün sivri kubbesi bulunan şadırvanın ortasında yine altıgen mermer su küpü vardır. Bu küpün kubbesi de yukarı doğru sivrilmiş yapıdadır. Şadırvanda altı oturma yeri bulunur. Mermerler üzerinde herhangi bir işleme ya da kitabe bulunmamaktadır. Şadırvanın kubbe içinde, her kenarını dolaşan bordürler ve altı kenarında kabartma süslemeler yer alır. Şadırvanın suyu akmaktadır. Bölge esnafı ve cami cemaati bu şadırvandan yararlanmaktadır. Şadırvan yol seviyesinden yüksektedir. Yeşile ve kabartmaları bakır rengine boyanmış şadırvanın gerçek görünümüne kavuşturulması gerekmektedir.

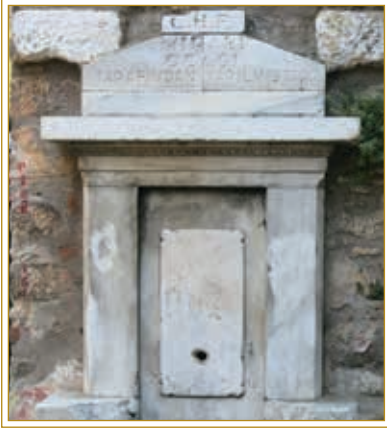
Görsel 22. Çeşmenin ön cepheden görünümü. (23 Ağustos 2021)

Kestelli Mahallesi'nde Anafartalar Caddesi'nin, Kestelli Caddesi'ne dönüşteki 2381 ada 58 parselde bulunan dükkânın dış duvarındadır. Çeşmenin önüne kurulan sabit tezgâh nedeniyle çeşme görünmez haldedir. Mermer blok halinde duvara sabitlenmiş çeşmenin üstünde sola bakan ay yıldız motifi vardır. Bu motifin altında "*Bismillahirrahmanirrahim / Berber Zade Mehmet Efendi / Vakfıdır Mütaahhit Sait Tuşkar Tamir Ettirmiştir. / 30.8.1956.*" yazmaktadır. Bu yazıda çeşmenin Berberzade Mehmet Efendi Vakfı tarafından yaptırıldığı, 30.8.1956 yılında Sait Tuşkar tarafından tamir ettirildiği belirtilmektedir. Çeşmenin su akarı körlenmiş, üzeri beton ile sıvanmış durumdadır.

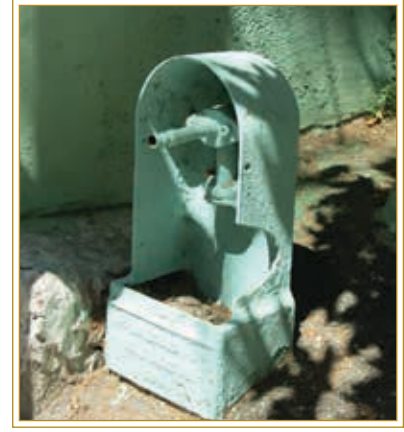
Görsel 24. Dalmaz Çeşmesi'nin görünümü. (8 Ağustos 2021)

Akçalımscit Mahallesi'nde 413. Sokak üzerinde 424. Sokak'a dönüşte solda, 102 ada 52 parseldeki evin duvarının yanındadır. Çeşme son dönem yapılan dökme demir tulumba modellerindedir. Geçmişte mahallenin su ihtiyacını karşılamaktaymış. Çeşme üzerinde J^{PH} DALMAS&C^{IE} MARSEILLE 1898 yazısı görülmektedir. Yabancı bir isim yazılı bu çeşmenin, mahalleye hangi tarihte konulduğu bilinmemektedir. Çeşmenin hemen yanında Tezveren Dede olarak adlandırılan bir yatır bulunmaktadır. Cuma günleri mum yakarak dilek dilenen makamın ziyaretçisi de çoktur.

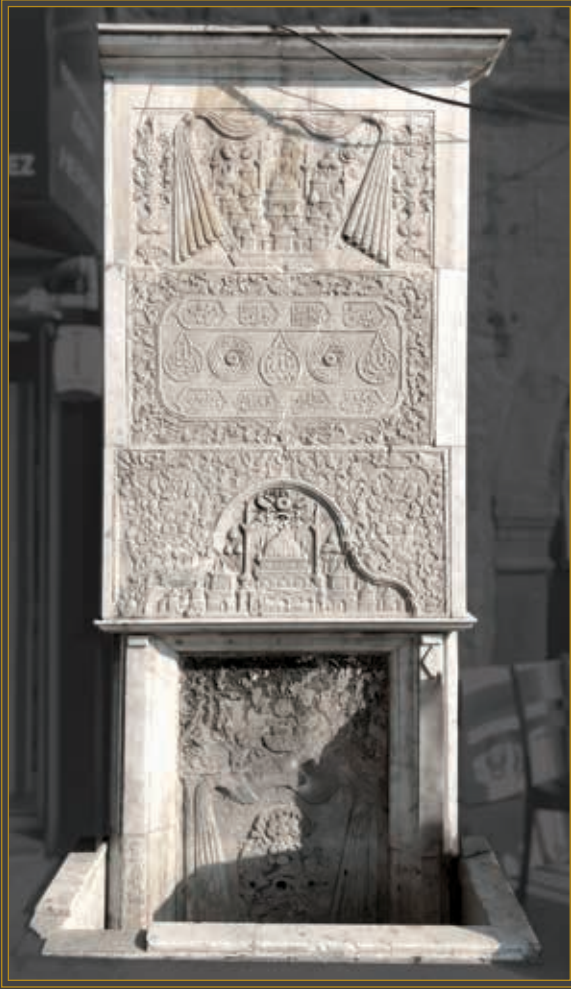
Görsel 26. Çeşmenin ön cepheden görünümü. (8 Ağustos 2021)

Ahmetağa Mahallesi'nde 895. Sokak üzerinde, 221 ada 54 parselde 257,50 m² tapu alanına sahip olan Çakaloğlu Han'ın¹⁸ girişinin sol yanındadır. Han girişinin solunda bulunan çeşme, yarıya kadar çukurdadır. Yekpare mermerden yapılmış çeşmenin üstünde çiçek ve perde görünümlü işlemler vardır. Su akarı olmayan ve akmayan çeşmenin üstünde üç parça halinde mermer bloklar yer alır. Aşağıdan yukarıya doğru olan ilk mermer blokta çiçek ve yaprak bezemeleri içinde cami işlemesi bulunmaktadır. Ortadaki mermer blokta ise yine çiçek ve yaprak işlemleri arasında Yedi Uyurlar ile köpeklerinin isimlerinin bulunduğu "Yemliha - Mekselina - Meslina - Mernuş / Subhanallah - Maşaallah - Subhanallah / Debrenuş - Şazenuş - Kefeştetayuş - Kitmir / Sene 1220" ibaresi yazılıdır. Ortada bulunan "Subhanallah - Maşaallah - Subhanallah" yazılarının arasında Davud yıldızları işlemesi vardır. En üst mermer blokta ise, sağ ve solunda bulunan çiçek işlemleri arasında cami kabartması yer alır. Çeşmede bulunan tarihe göre çeşme h.1220 (1805/1806) yılında inşa edilmiştir.

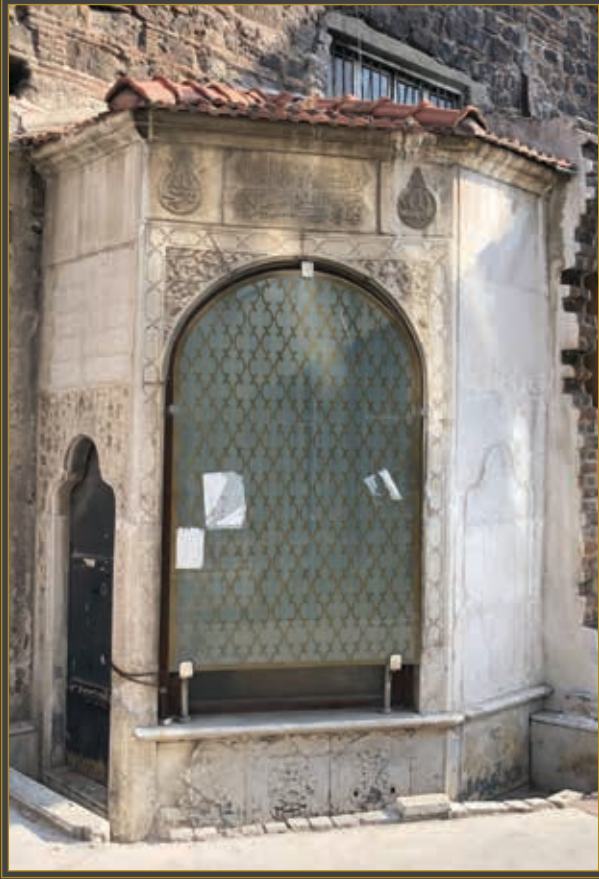
Görsel 28. Sebilin genel görünümü. (8 Ağustos 2021)

Ahmetağa Mahallesi'nde 895. Sokak üzerinde, 221 ada 54 parselde 257,50 m² tapu alanına sahip olan Çakaloğlu Han'ın girişinin sağ yanındadır. Han girişinin sağında bulunan sebilin sırtı Çakaloğlu Han'a yaslıdır. Diğer arka cephesi, sonradan örülen tuğla duvardır¹⁹. Sebilin ön üç cephesinden han girişi tarafında bulunan iki sütun, beş satırlı kitabesinde *“Habbezâ hayrât-ı azîm selsebil-i nev-eda / Abd-i Gaffarzâde anın ihyasıdır pâkize câ / Mahzen-i dilden virildi nakd-ı hâlis sarfına / Câmi'-i Bâlâ'yı ecre oldu bu hayır ibtida / Hiç attâşa bu mahalde yoğidi maden eser / Teşnegân hân-ı Mısra Nil akıtdı güyyiye / Çün kelâmın beni Lillah ile âmil olub / Hazret-i Rezzak-ı âlem lûtfla kılsın ceza / Hâfızâ tarihini bâ aşk söyle vakitdir 1220 / İç suyun bâ besmele Hacı Ahmed kılsın senâ.”* ifadeleri yer almaktadır. Bu kitabenin hemen altında, etrafı işlemeli mermerle kaplı, sebilin giriş kapısı bulunmaktadır. Ortadaki bölümde ise üstünde *“Maşaallah / Ve sekahüm Rabbuhum şarâben tahûra / Aynen fihâ tusemma selsebila / Sübhanallah.”* yazan kitabenin altında sebil penceresi, onun altında yine işlemeli mermer ve altında çeşme kısımları bulunmaktadır. Sebilin üçüncü kenarı ise boş mermer bloklarla kaplıdır. Üstü kiremit örtülü olan sebilin bakıma ihtiyacı vardır. Çevresi tarafından yavaş yavaş istila edilecek görünümündedir. Sebilin kitabesinde belirtildiği üzere bu sebili, Gaffarzâde Hacı Ahmed h.1220 (1805/1806) yılında yaptırmıştır. Sebil, yanında bulunan çeşmeyle aynı tarihlidir.

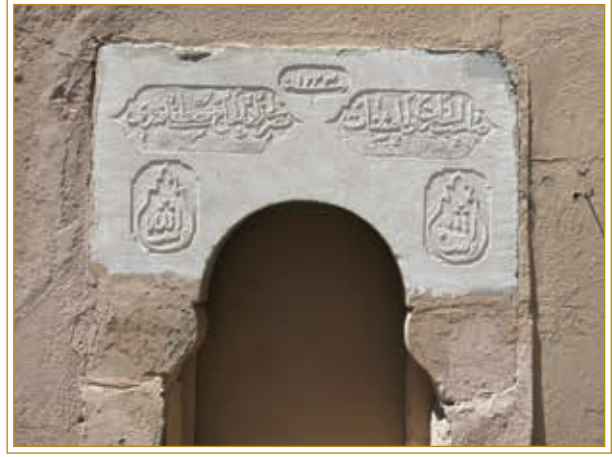
Görsel 67. Çeşmenin kitabesi. (8 Ağustos 2021)

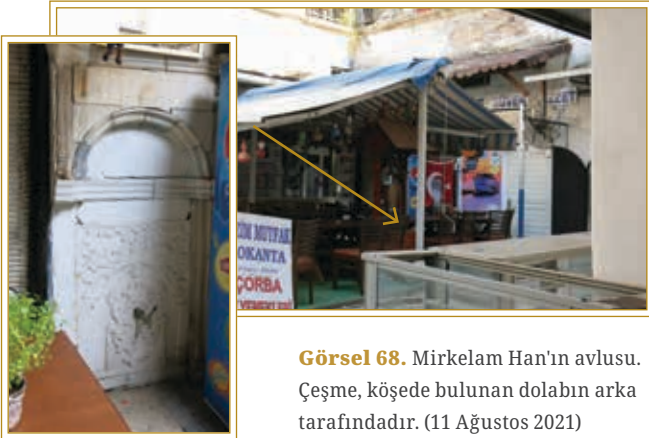
Hasanhoca Mahallesi'nde 914. Sokak'tan Fevzi Paşa Bulvarı'na çıkarken sol tarafta, 1148 ada 70 parseldeki 226,50 m²'lik Mirkelam Han'ın³² avlusundadır. Çeşme görünmez vaziyettedir. Hana girildiğinde sağ, karşı köşedeki büfenin meşrubat dolabının arkasında kalan çeşme, mermerden inşa edilmiştir. Ayna taşı işlemeli çeşmenin üst bölümünü ayıran mermer blok sonrasında beyzi ve parça mermerlerden yapılan bir kemer yapısı vardır. Üstüne de mermer bloklar eklenmiştir. Kemer altında istifli şekilde yazılmış “Maşallah” yazısı görülmektedir. Çeşmenin musluğu vardır ancak suyu akmamaktadır. Yalak kısmı ise yer döşemesinin altında kalmıştır. Kemerin üstünde bulunan mermer blokta işli remiz, yeniçerilerin 31. Bölüğünü³³ temsil etmektedir. Çeşme, bu tarihi öneminden dolayı koruma altına alınmalıdır.

Görsel 68. Mirkelam Han'ın avlusu. Çeşme, köşede bulunan dolabın arka tarafındadır. (11 Ağustos 2021)

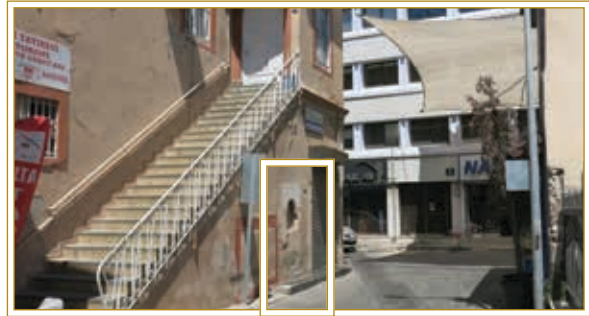
Ahmetağa Mahallesi'nde 855. Sokak'ın girişinde, 224 ada 22 parseldeki Kâtipzâde Mescidi'nin merdiveni altında, duvarda bulunmaktadır. Tapu kaydındaki Yemiş Çarşısı Camii ismiyle kayıtlı camiye çıkan merdivenin altında bulunan çeşme mermerden inşa edilmiştir. Alt kısmı duvarla bir vaziyette, betonarmedir. Çeşmenin yalnız, mermerden yapılan kemer kısmı orijinal olarak kalmıştır. Kemer içi, arka tarafa açılan pencere şeklinde olup kapatılmış durumdadır. Mermer kemer üzerinde “Sene 1223 / Sâhibü'l-hayrât ve'l-hasenât / Mısırlızâde el-Hac Mustafa Efendi / Maşaallah / Maşaallah.” yazmaktadır. Mısırlızâde Mustafa Efendi tarafından h.1223 (1808/1809) yılında yaptırılan çeşmenin su akarı ve yalak kısmı yoktur. Çeşme asıl görünümüne kavuşturulmalıdır.

Görsel 69. Çeşmenin ve caminin görünümü. (8 Ağustos 2021)

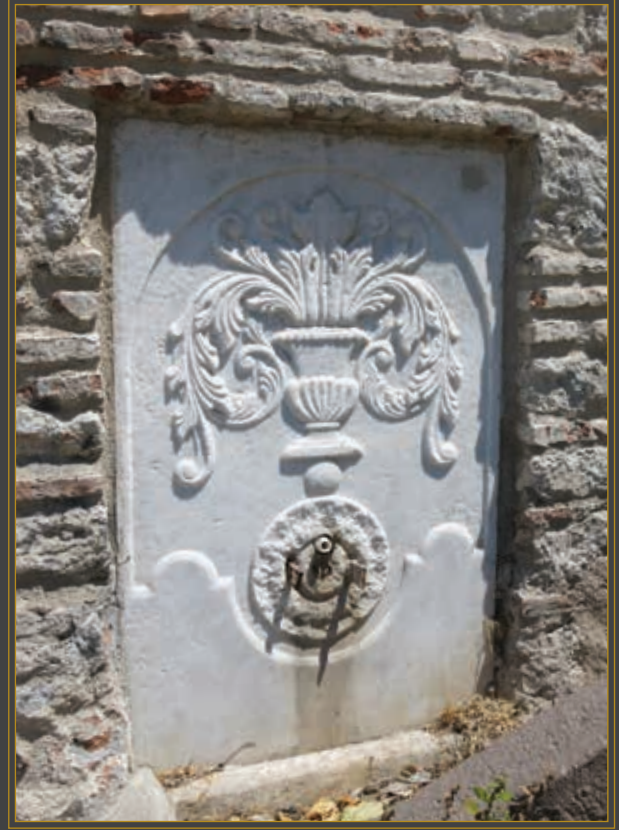
Görşel 76. Çeşmenin görünümü. (8 Ağustos 2021)

Kılıcımescit Mahallesi'nde 426. Sokak üzerinde, 109 ada 5 parseldeki 299,00 m² tapu alanına sahip Damlacık Camii'nin yanından inen merdivenlerin sağ tarafında, cami duvarındadır. Mustafa Efendi'nin h.1210 (1795/1796) yılında yaptırdığı çeşmenin sadece ayna taşı kalmıştır.

Ayna taşı, vazo içinde çiçek ve yaprak kabartmalarıyla bezenmiştir. Su akarı ise körlenmiş durumdadır. Münir Aktepe'nin İzmir Yazıları adlı kitabında bu çeşmeden bahsederken kitabesine de yer vermiştir. Kitapta bulunan fotoğrafta ayna taşının üst tarafında görülen kitabe günümüzde yerinde değildir.

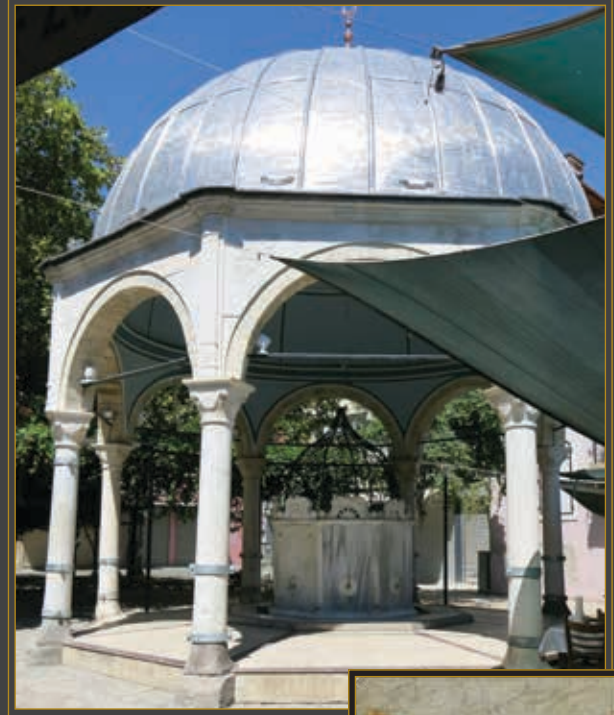
Ahmetağa Mahallesi'nde 863. Sokak ile 866. Sokak arasındaki Alipaşa Meydanı'nda, 291 ada 1 parselde 48,00 m² tapu alanına sahiptir³⁹. Şadırvan sekiz mermer sütun üzerinde, kubbeli yapıdadır. Kubbenin altındaki saçaklarda, her cephesinde dört mısradan otuz iki mısralık inşa kitabesi bulunmaktadır. Kubbeli yapının ortasında yine sekizgen olarak inşa edilmiş su haznesi vardır. Her yönü mermer blok olan haznenin köşeleri de mermer sütunludur. Üstleri işlemeli mermerden olan haznenin üstü demir şebekeyle piramidal olarak kapalıdır. İç kısmında mermerden fıskiye bulunmaktadır. Şadırvanın suyu akmakta ancak fıskiyesi çalışmamaktadır.

Şadırvanın kubbe içi mavi boyalı ve kubbeye aydınlatma tertibatı eklenmiştir. Sade yapıdaki şadırvan, meydanın sembolüdür. Kubbe altındaki saçak kenarlarında Davut Yıldızı ve çeşitli motifler yer almaktadır.

Görsel 82. Şadırvanın genel görünümü. (8 Ağustos 2021)

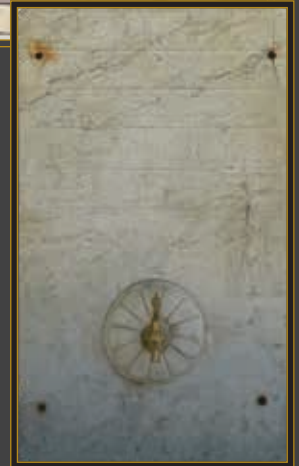
Bu kitabeye göre şadırvan Salih Paşa adına Ahmed Reşid Efendi tarafından 1828 yılında yaptırılmıştır. Şadırvanın ortasındaki su haznesinde bulunan bir başka kitabe de tamir kitabesidir. Bu kitabe ayna taşına sonradan eklenmiştir. Kitabenin yazımında kullanılan mermer siyah damarlı yapıda olup okuması güçtür. Kitabede okunabildiği kadarıyla “*İşbu eser-i hayr sinin-i vefir eden beri harab ve mu'attal iken / Her türlü terakkiyat ve ihyay-ı hayrat ve müberrat hususunda / A'sar-ı salifeye gıpta-bahsolan ... / Sultan Abdülhamid Han-ı Âli Hazretlerinin ahd-ı / Hümâyûnlarında tecdiden inşa ve ihya kılınmıştır / Sene Muharrem 1312.*” yazmaktadır. Buradan da anlaşıldığı üzere şadırvan Sultan II. Abdülhamid Han tarafından h.1312 (1894/1895) yılında tamir ettirilmiştir.

Görsel 83. Su haznesinde bulunan tamir kitabesi. (8 Ağustos 2021)

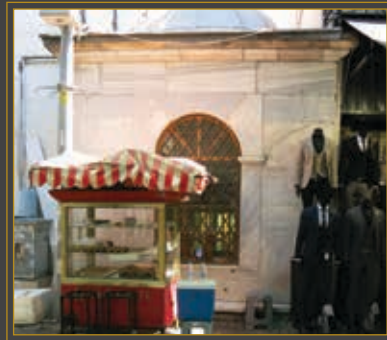
Ahmetağa Mahallesi'nde 853. Sokak'ın sonunda, Anafartalar Caddesi birleşiminde 837 ada 9 parseldeki Kemeraltı Camii'nin yanındadır. 237 ada 8 parseldeki yapı, 8,00 m² tapu alanına sahiptir⁴⁰. Yapım tarihini ve yaptırınını belirten kitabe yoktur. Münir Aktepe, sade görünümlü, iki yüzlü, arkası camiye yaslanmış bu çeşmeyi 1184 (1770) yılında Sinanzâde Hacı Ahmed Ağa'nın yaptırdığını kaydetmektedir⁴¹. Cami tarafındaki çıkıntıda giriş kısmı vardır. Mermer bloklarla kaplı sebilin pencere ve kapı kenarlarındaki bloklarda süslemeler bulunmaktadır. Sebil penceresi altındaki motifli mermerde üç musluk yeri görülmektedir. Eski bir fotoğraftan anlaşıldığı kadarıyla yol kotu yükselmiş durumdadır. Geçmişte sebil ve muvakkithane olarak kullanılmaktayken bugün işlevini yerine

getirememektedir. Günümüzdeki 853. Sokak'ın ismi ise Sağır Sokağı idi. Kemeraltı bölgesinin en yoğun yerinde bulunan sebil seyyar satıcıların, tabelaların ve dükkânların arasında kaybolmuş vaziyettedir.

Görsel 85. Sebilin ön cepheden görünümü. (8 Ağustos 2021)

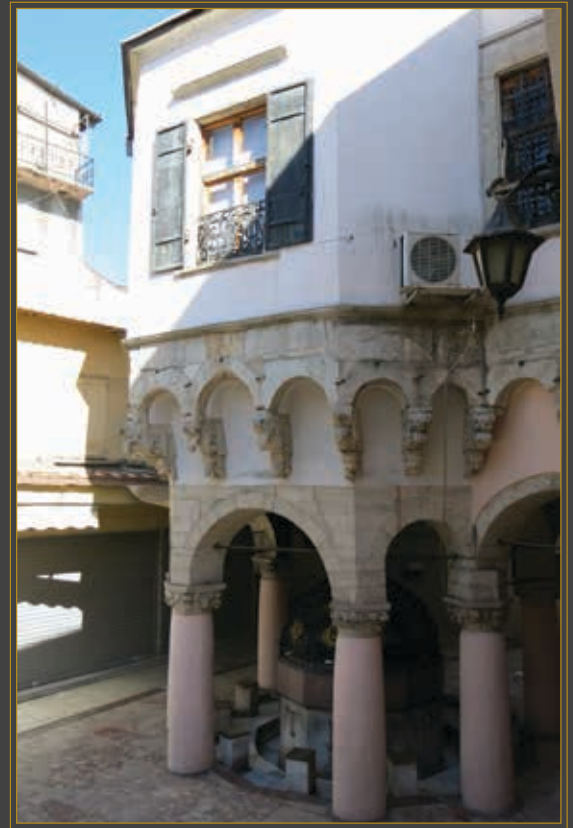
Kemerlerle birbirine bağlanmış, sekiz sütunla desteklenen kubbe ile örtülü mermerden inşa edilmiş bir şadırvandır. Şadırvanın ortasındaki su haznesi ise iki köşelidir. Alt kısmı mermer bloklarla kaplı olan haznenin üstü yine köşelere uygun şekilde kesme taş ile örülmüştür.

Üst kısmı yukarıda birleşen konik şekilde demir şebekeyle kaplanmıştır. Şebekenin iç kısmında hazneyi örten, profil demirlere sabitlenmiş cam bir muhafaza vardır. Demir şebeke üstünde kıvrımlı motiflerin yanı sıra hilal ve yıldız işlemleri de görülmektedir. Her kenarına sabunluk yerleştirilen haznenin on iki çeşmesinin tümü akar durumdadır. Her çeşmenin önünde, mermer blok üzeri ahşap kaplı oturma yeri de bulunmaktadır.

Görsel 88. Şadırvanın ve üstündeki kütüphanenin görünümü. (8 Ağustos 2021)

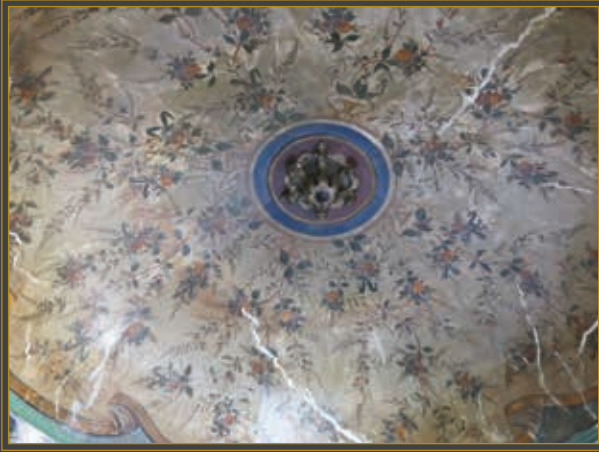
Şadırvanın sütun başlıkları barok işlemelidir. Üst kısmında bulunan kütüphane ile arasındaki çıkmalarda bulunan işlemlerde barok tarzı dikkat çekicidir. Restorasyon geçirmiş olan şadırvanın kubbe içinde bulunan kalemşileri korunmalıdır. Kubbenin içi bir sanat eseridir. Çiçek motiflerinin bulunduğu kalemşi işlemler kubbeyi süslemektedir. Kemer birleşimlerinde ise zeytin, buğday başakları ve gül çizimleri vardır. Cami ile şadırvanın birleşiminde bulunan kemer yapısının içinde ise yine kalemşi manzara çizimi bulunmaktadır. Sahil kesiminin ve adaların tasvir edildiği çizim restorasyon geçirmiştir. Ayrıca bu kemer bağlantısında bir de saat çizimi yer alır. Saat kadranları minare formunda ve 12'ye çeyrek kalayı göstermektedir. Şadırvanın kubbe içinde bir kuşak gibi dolaşan metal levha bulunmaktadır.

Görsel 91. Şadırvanın kubbesi. (8 Ağustos 2021)

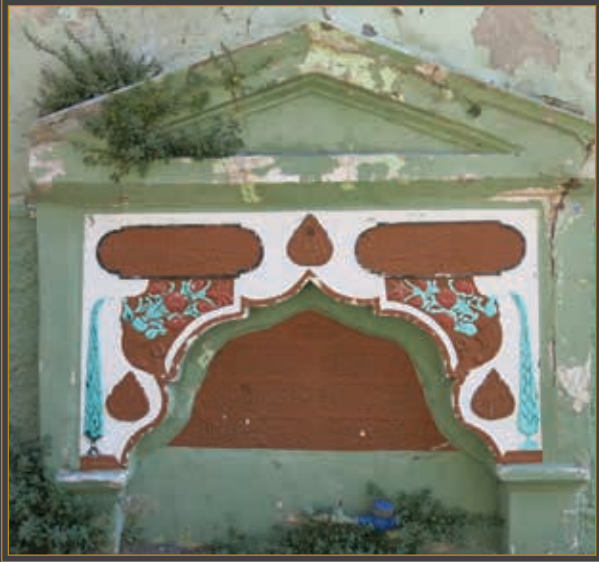
Görsel 144. Çeşmenin ön cepheden görünümü. (8 Ağustos 2021)

Toraman Mahallesi'nde 830. Sokak ile 832. Sokak'ın birleşiminde, 420 ada 11 parseldeki Toraman Mescidi'nin 832. Sokak'a bakan duvarındadır. Kasapzâde Hacı Ahmed Ağa'nın h.1208 (1793/1794) yılında yaptırdığı çeşmenin müstakil bir tapu alanı yoktur. Dikdörtgen planlı olan çeşme, iki sütun üzerinde yükselmektedir. Sütunlar kavisli bir kemer yapısıyla birleşmiştir. Bunun üstünde de üçgen şeklinde alınlığı vardır. Çeşme kemerinin sağ ve sol yanında servi ve çiçek motifleri yer alır.

Çeşme, boyamadan dolayı çok çile çekmiş kitabeler okunamaz hale gelmiştir. Orijinal görüntüsünü kaybeden çeşmenin asıl acıklı yanı ise yol seviyesinin yükselmesinden dolayı çeşme ve yalak kısmının yolun altında kalmış olmasıdır. Ayrıca R. Eser Gültekin'in kitabında⁴⁹ belirttiği ve yayınladığı çeşme fotoğrafında görülebildiği kadarıyla çeşmenin önüne yerleştirilen su saatinin arkasında "Sahibü'l-hayrat ve'l-hasenat" ile başlayan başka bir kitabe de görülmektedir.

8 Ağustos 2021 tarihindeki ziyaretimiz esnasında üzerindeki boya ve önünü kaplayan otlardan dolayı bu kitabe görülemedi. Kitabenin diğer kısmının yol seviyesinin altında kaldığı düşünülmektedir. Çeşmenin önüne konulan su saati de ayrı bir garabet ortaya çıkarmaktadır. Musluğu ve yalağı olmayan, boyanarak harap hale getirilmiş bu çeşmenin tez zamanda kurtarılması gerekmektedir.

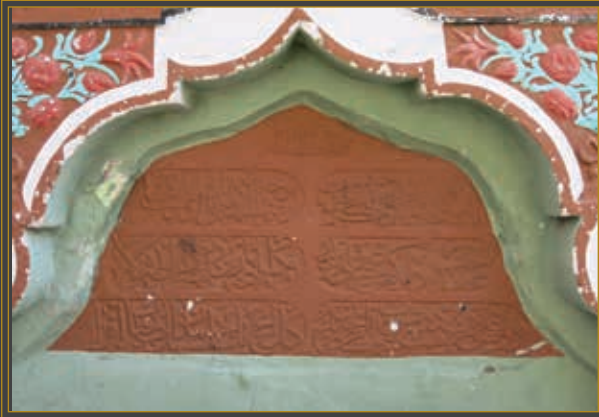
Görsel 146. Çeşmenin yapım kitabesinin görünümü.
(8 Ağustos 2021)

Kemerin birleşiminin üstünde, damlacık içinde "Allah" yazısı, iki tarafındaki servilerin yanında yine damlacık içinde "Maşallah" yazısı dikkat çekmektedir. Kemerde bulunan diğer kitabelerde ise sağ tarafta "Aynen fîha tusemma selsebila⁴⁷", sol tarafta ise "Ve sekahüm Rabbuhum şarâben tahûra⁴⁸" ayetleri bulunmaktadır. Çeşmenin ayna taşında ise "Sene 1208 / Kasabzâde Hacı Ahmed Ağa kim sahibü'l-hayrat / Vasiyetile bu hayrata dahi olup bahis-i Hakka / Mahallinde acep dikeş ayn-ı sebil zemzemdir / Bununla nice asarın dahi makbul ede Mevla / Dü şikk hamedan düşüp Nüzhet atşâna için tarih / Gel iç ma selsebil çeşmeden ab-ı hayat efvâ." yazan kitabesi vardır.

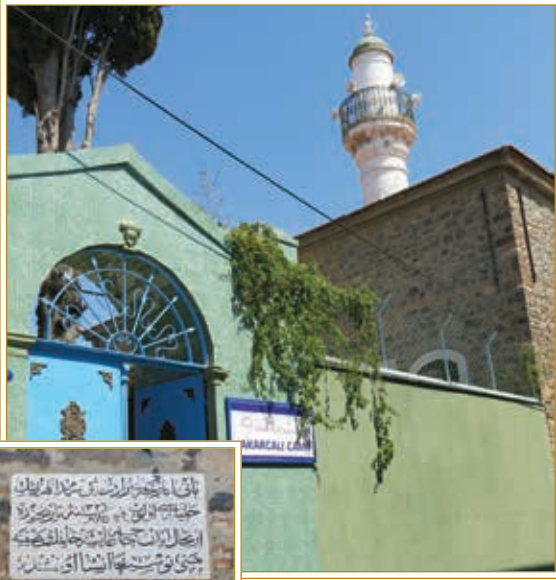
Görsel 98. Akarcalı Camii'nin görünümü ve çeşmeden geri kalan kitabeler. (8 Ağustos 2021)

Mecidiye Mahallesi'nde 384. Sokak üzerinde, 535 ada 24 parselde, 657,00 m² tapu alanında bulunan Akarcalı Camii'nin avlu duvarının iç kısmındaki çeşme Ömer Efendi hayratından olup Akarcalı Uşşaki Hacı Mehmed Efendi tarafından yenilenmiş, fakat sonradan yıkılmıştır. Ortadan kalkan çeşmeden sadece duvara yerleştirilmiş kitabesi günümüze ulaşabilmiştir. Caminin avlu duvarı kitabeyi de saracak şekilde fayansla kaplanmıştır İki satır ve iki sütundan oluşan kitabede “*Ve sekahüm Rabbuhum şarâben tahûra / Sabika Ömer Lütfi Efendi hayratından / Olub bu kere müceddeden inşa edilen / Akarcalızâde Uşşakî Hacı Muhammed Efendi'nin hayratıdır.*” ibaresi okunmaktadır. Tarih yoktur. Cami ön cephesinin sağında, pencere üstünde bulunan bir başka kitabede de “*Banî Akarcalızâde Hacı Muhammed Efendi'nin / halîlesi olan fi 13 Rebiülahir sene 1326 hicri tarihinde / irtihal eden Hacı Aişe Hanım'ın vasiyetine / mebni tevsian inşa olunmuşdur.*” yazmaktadır. Kitabesinden anlaşıldığı üzere daha önce burada var olan cami genişletilerek Akarcalızâde Hacı Muhammed Efendi'nin 13 Rebiü'l-ahir 1326 (15 Mayıs 1908) tarihinde vefat eden eşi Hacı Aişe Hanım'ın vasiyeti üzerine yapılmıştır. Çeşme de bu tarihten sonra konmuş olmalıdır.

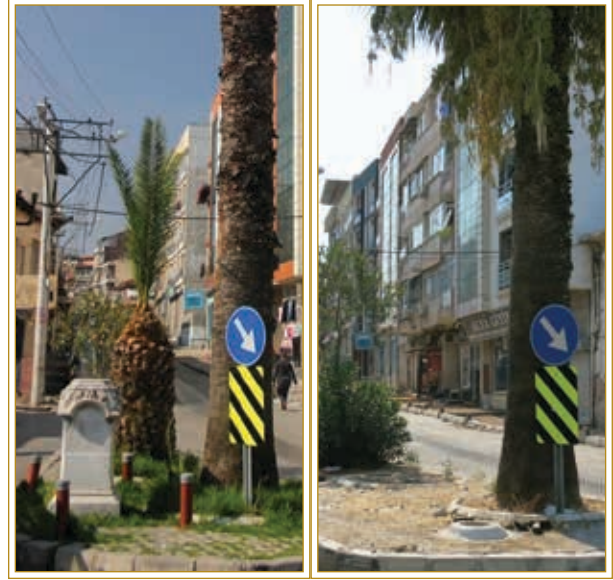
Görsel 99. Uray Çeşme'nin eski yeri (Solda, Fotoğraf: Erol Şaşmaz) ve çeşme taşındıktan sonraki hali. (Sağda, 23 Ağustos 2021)

Kocakapı Mahallesi'nde 1039. Sokak'tan 954. Sokak'a dönüşte kavşak ortasında olan çeşme 23 Ağustos 2021 tarihindeki ziyaretimizde yerinde bulunamamış, Kocakapı Mahallesi 1282. Sokak üzerinde, 1598 ada 33 parselde bulunan Polis Şehitleri Anıtı'nın yanına taşındığı öğrenilmiştir⁵⁰. Kavşak noktasında, palmiye ağacı altında olan, dört köşe, alçak mermer kaideden yapılmış çeşmenin üstü sütun başı motifleriyle süslenmiştir. Çeşme duruş itibarıyla Roma Dönemi sütunlarının minyatür halini andırmaktadır. Taşındıktan sonra eski yeri boş kalmış, etrafı betonla sıvanmış eski yerinde su birikintisi kalmıştır. Üstünde “*Uray / Çeşmesi / 1935 .S. 1149.*” ibaresi yazılıdır. Orhan Beşikçi'nin 4 Mart 2021 tarihinde Milliyet Gazetesi'ndeki “*Eski İzmir çeşmeleri onarılıyor*” başlıklı yazısında Uray Çeşmesi'nin ve Cumhuriyet döneminde yapılan çeşmelerin, kentsel dönüşüm çalışmalarından zarar görmesi için Polis Şehitliği'ne nakledildiği⁵¹ ifade edilmektedir.

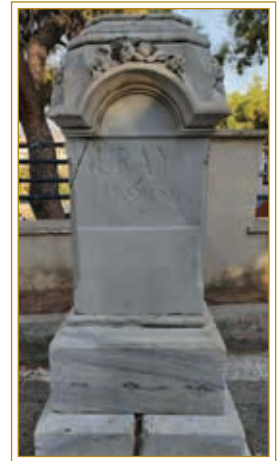
Görsel 100. Çeşmenin yeni yerindeki durumu. (Fotoğraf: Anıl Karadağ)

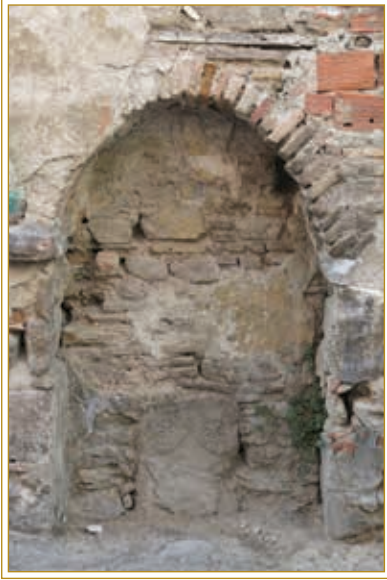
Görsel 101. Taslı Çeşme'nin ön cepheden görünümü. (11 Ağustos 2021)

Temaşalık Mahallesi'ndeki 951. Sokak'ta, 1806 ada 1 parselde bulunan arsanın bahçe duvarındadır. (Çeşmenin bulunduğu muhit, Temaşalık ve Pazaryeri mahallelerinin sınırındadır.) Çeşme moloz taş ve tuğla ile inşa edilmiştir. Yol seviyesiyle eşitlenmiş vaziyetteki mermer ayna taşının üzerinde daire içinde motifler bulunmaktadır. Çeşmenin kurnası ve yalak taşı görülmemektedir. Tuğla sıralı kemer yapısı bulunan çeşme harap haldedir. Aynı zamanda bahçe duvarı olarak da kullanılan çeşme, moloz taşla inşa edilen duvarın üst bölümü kiremit tuğla ile örülmüştür. Kitabesi olmadığından inşa yılı ve banisi hakkında bilgi bulunmamaktadır. Mahalleli ile yapılan görüşmede Taslı Çeşme ismiyle tanındığı öğrenilmiştir.

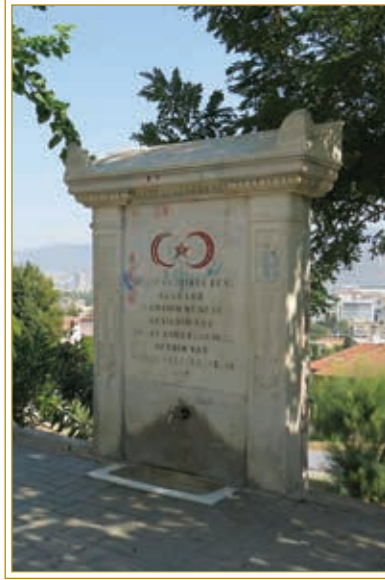
Görsel 102. Vali Çeşmesi'nin görünümü. (11 Ağustos 2021)

Kocakapı Mahallesi'nde Hacı Ali Efendi Caddesi sonunda, kaldırım kenarında 1598 ada 39 parseldeki park alanı sınırları içindedir. 1942 yılında mermerden inşa edilmiş, 31 Ağustos 1996 yılında tamir görmüş çeşme anıt görünümündedir. Çeşmenin kenarlarındaki sütunlar yaprak motifleriyle süslenmiştir. Üst örtüsü çatı formunda ve köşelerindeyse akroterler bulunmaktadır. Çeşmenin ayna taşı üzerinde birbirine bakan hilallerin ortasında yıldız işleme vardır. Bunun altında da *"Gelip Geçtikçe Beni / Akar Gör / Akmadım Mı Neye / Kesildim Sor / Belki Damarlarımda / Derdim Var / Hemen Vali İle Reise / Sor / 1942. / Tamiri: 31.8.1996."* yazmaktadır. Çeşme, 11 Ağustos 2021 tarihinde akar vaziyetteydi. Çeşme, Belediye Çeşmesi ve Şikayet Et Çeşmesi isimleriyle de bilinmektedir.

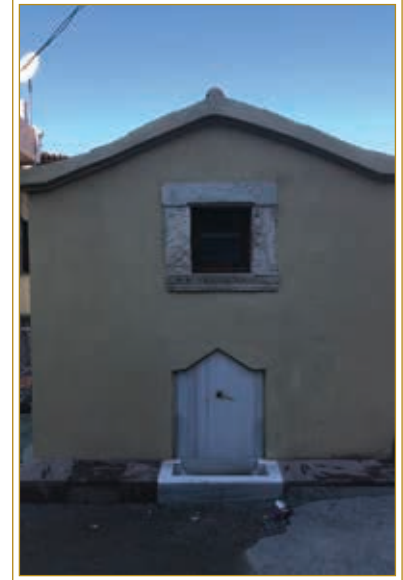
Görsel 103. Ayazmanın ön cepheden görünümü. (Fotoğraf: Bedri Cumhuri Doğru)

Abdullahefendi Mahallesi'nde 1281. Sokak üzerinde Aziz Vukolos Kilisesi'nin karşı tarafında, 1588 ada 10 parselde bulunan çeşme 11,50 m² tapu alanına sahiptir⁵². Yol kenarında bulunan, moloz taş ve tuğla ile inşa edilmiş, geniş bir su haznesine sahip olan çeşme yakın zamana kadar harap durumdaydı. Kitabesi olmadığından kim tarafından ve ne zaman yapıldığı bilinmeyen çeşmenin üstü de moloz örtülüydü. Yakın zamanda restorasyon geçirse de otantik görünümünden uzaklaşmıştır. Üzeri sıvanan çeşmeye yeni bir ayna taşı eklenmiş, zamanın izleri tamamen ortadan kaldırılmıştır. Musluk takılmış ve su bağlanmışsa da 9 Aralık 2021 tarihindeki ziyaretimizde ayazma çeşmenin musluğunun olmadığı, suyunun da akmadığı görülmüştür.

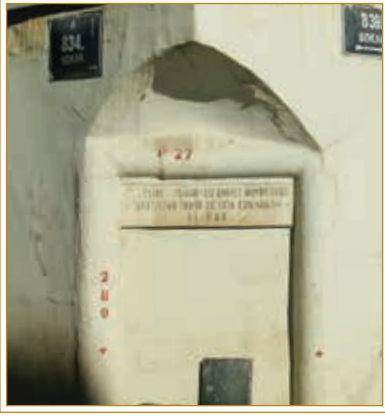
Görsel 104. Çeşmenin görünümü.
(8 Ağustos 2021)

Natırzade Mahallesi'nde 834. Sokak ile 839. Sokak'ın birleşiminde, 117 ada 27 parseldeki yapının köşesindedir. İki yanı ve üstü yuvarlak sütunla çevrili çeşme, binanın köşesinde yumuşak bir geçiş oluşturmuştur. İçeri doğru gömülmüş çeşmenin üzerinde bulunan mermer kitabe "Bu Çeşme Yoğurtçu Ahmet Hayretdag / Tarafından Tamir ve İhya Edilmiştir / 1_1_1949." ibaresi yazılıdır. 1949 yılında yaptırılan çeşmenin su akarı körlenmiştir.

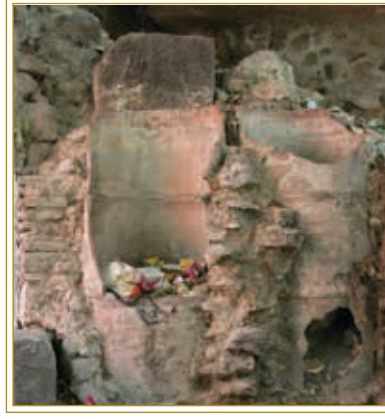
Görsel 105. Su küplerinin görünümü.
(11 Ağustos 2021)

Suvari Mahallesi'nde 806. Sokak üzerinde, 1802 ada 137 parseldeki evin yanında bulunan su küplerinin müstakil tapu kaydı bulunmamaktadır. 806. Sokak, Patlıcan Yokuşu olarak geçmektedir. Evin duvarları arasında sıkışmış olan su küpleri harap haldedir. Tuğla örgülü yapının iç kısımlarında birbirine yakın halde, dikey konumda kiremitten yapılmış küpler görülmektedir. İçleri çöp doludur. Her geçen gün yavaş yavaş kaybolan tarihî yapının kurtarılması gerekmektedir. Herhangi bir kitabe olmadığından mahiyetine dair fazla bilgi bulunmamaktadır.

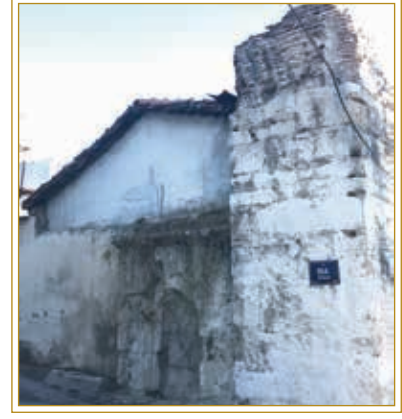
Görsel 106. Çeşmenin ve kemer yapısının görünümü. (Fotoğraf: Bedri Cumhuri Doğru)

Abdullahefendi Mahallesi'nde 1282 Sokak ile 954 Sokak'ın birleşiminde, 1583 ada 1 parselde bulunan ve 11,25 m² tapu alanına sahip olan çeşme⁵³, kemer yapısına bitişik vaziyettedir. Çeşmenin arkasına sonraki dönemde yapıldığı anlaşılan bir yapı yaslanmıştır. Kesme taştan inşa edilmiş ve kavisli bir kemeri bulunan çeşmenin ayna taşı ve kitabesi yoktur. Su akarı da körlenmiş durumdadır. Çeşmenin üst örtüsü de kesme taştır. Yol seviyesinin yükselmesinden dolayı yalak kısmı yol seviyesi altında kalmıştır ve bakıma muhtaç hale gelmiştir. Çeşmeye, Kocakapı Çeşmesi ismi de verilmektedir.

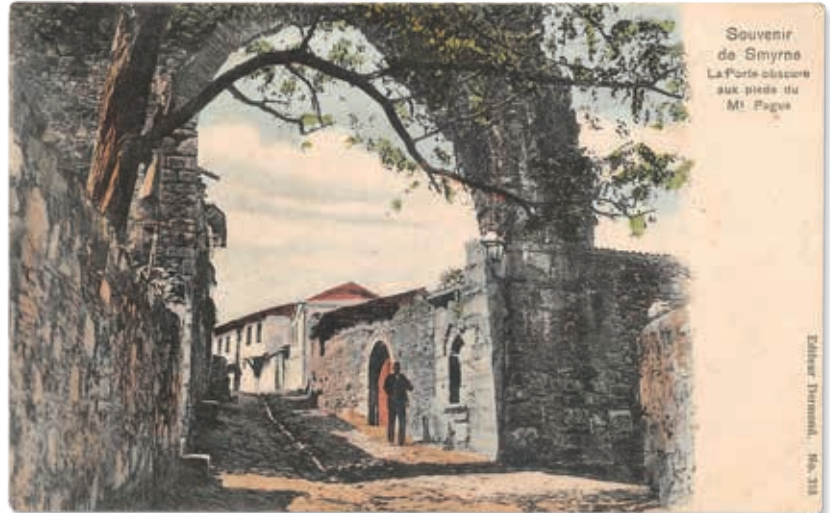
Görsel 107.

Karakapı Çeşmesi'nin çizimi bulunan eski bir kartpostal.

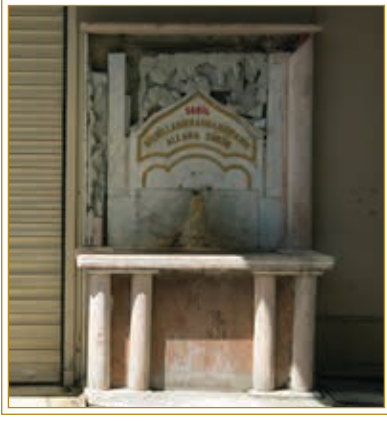
Görsel 108. Çeşmenin ön cepheden görünümü. (8 Ağustos 2021)

Ahmetağa Mahallesi'nde 871. Sokak üzerinde, 877. Sokak birleşimini geçince sağ tarafta, 227 ada 24 parseldeki dükkânın sokak duvarındadır. Çeşme mermer, dört küçük sütun üzerine konulmuş yalak kısmı ve yine mermerden yapılmış ayna taşından oluşmaktadır. Geçmişte hayrat çeşmesi olarak inşa edilen çeşmenin kimi yerlerinde mermer bloklar düşmüş ve alt sıva malzemeleri görünür durumdadır. Ayna taşında “*Sebil / Bismillahirrahmanirrahim / Allaha Şükür*” yazmaktadır. Çeşmenin su akarı körlenmiş durumdadır. Suyu akmayan çeşme İntaş Çeşmesi / Sebili olarak bilinmektedir.

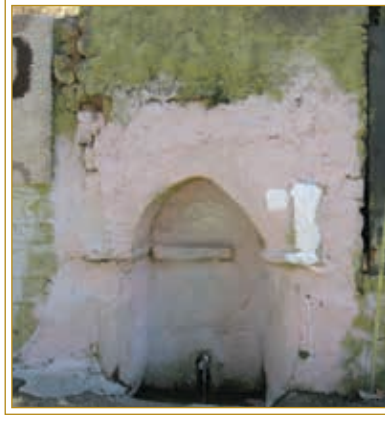
Görsel 109. Yavan Çeşme'nin ön cepheden görünümü. (8 Ağustos 2021)

Akçalımescit Mahallesi'nde 427. Sokak'tan ayrılan 430. Sokak'ın sonuna doğru solda, 102 ada 155 parseldeki boş arsanın sokak üzerindeki moloz taş duvarındadır. Çeşmenin müstakil tapu kaydı bulunmamaktadır. Çeşme moloz taş ve tuğla ile inşa edilmiştir. Derin kemer yapısı bulunan çeşmenin yüzeyi sıvanmış ve boyanmış durumdadır. Orijinalliyetini büyük ölçüde kaybeden çeşmenin suyu gür bir şekilde akmaktadır. Üzerinde kitabe bulunmadığından dolayı yapım tarihi ve yaptıranı hakkında bilgi bulunmayan çeşme mahalle sakinleri tarafından temizlik işlerinde kullanılmaktadır. Sokakta oturanlarla konuşmamızda tahlil sonucunun olumsuz olmasından dolayı suyunun içilmediği söylenmiştir.

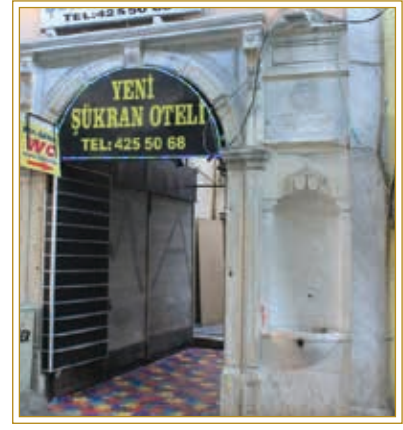
Görsel 110. Otel girişi ve çeşmenin görünümü. (Fotoğraf: Erol Şaşmaz)

Ahmetağa Mahallesi'nde Anafartalar Caddesi üzerinde, Kemeraltı Camii'nin karşı tarafında 208 ada 8 parselde bulunan Yeni Şükran Oteli'nin⁵⁴ girişinin sağındadır. Otelin giriş kapısıyla bir bütünlük arz eden bu duvar çeşmesi mermerden inşa edilmiş olup içe doğru kavislidir. Küçük yalak taşı bel seviyesinde olup üst kısmına perde formu verilmiştir. Çeşmenin üstündeki blokta daire içinde “*İllallah*”, onun altında da “*Ve sekahum Rabbuhum şarâben tahûra*” ayeti yazılıdır. Otel geniş çaplı restorasyona alındığından dolayı 8 Ağustos 2021 tarihinde ön cephesi tamamen kapalı durumdaydı. Çeşmenin üzerinde, inşa tarihini belirten başka bir kitabe yoktur. Su oluğu olmayan çeşmenin restorasyon sonrasında akıtılması beklenmektedir.

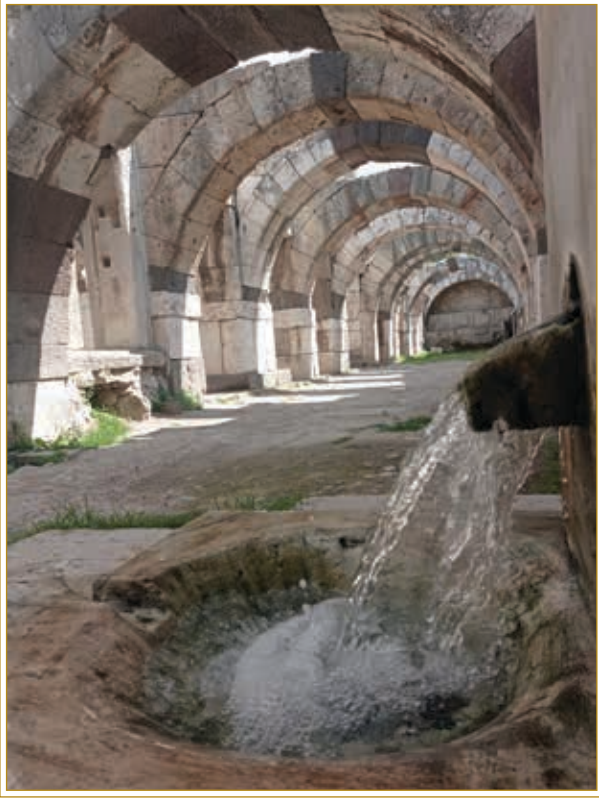
Görsel 111. Agora Çeşmesi'nin görünümü. (27 Haziran 2022)

İstiklal Mahallesi'nde Tarık Sarı Sokağı üzerinde, 385 ada 3 parseldeki Agora Ören Yeri içinde su kaynağı ve kanalları bulunmaktadır. Bölgede bulunan bilgi panosunda “*Modern kentin altında, agoranın içinde ve güneyinde bir insanın rahatlıkla ilerleyebileceği su kanalları tespit edilmiştir. Bugün kaynağı belli olmayan ve halen içinde su akan bu kanalların Roma döneminden başlayarak Osmanlı dönemine kadar kullanıldığı anlaşılmıştır. Pişmiş toprak künkten burada akmakta olan su, sözü edilen bu kanallardan gelmektedir. Su Geç Antik Çağ'da sarnıçlarda depolanıyor ve agorada bulunan atölyelerde kullanılıyordu.*” açıklaması yer almaktadır. Agora'da bulunan çeşme günümüzde de akmaktadır.

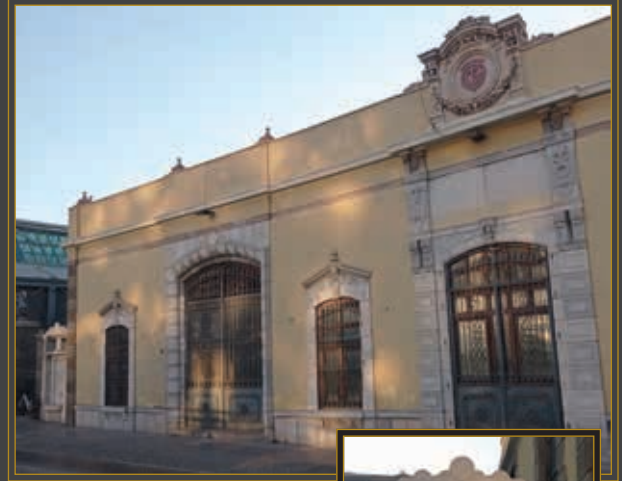
Ahmetağa Mahallesi'nde 1. Kordon mevkiinde, Cumhuriyet Bulvarı üzerinde, deniz kenarında bulunan Gümrük Binası girişindedir. Gümrük binası 289 ada 7 parselde depo nitelikli ve 2,141 m² tapu alanına sahiptir. Çeşmenin müstakil tapu kaydı bulunmamaktadır. 1867 yılında gümrük binası olarak inşa edilen yapı, sonraki yıllarda farklı amaçlarla kullanılmış ve son olarak 2002 yılında restorasyonu tamamlanarak Konak Pier adıyla alışveriş merkezi olarak kullanılmaya başlanmıştır. Yapıya girişin sağında bulunan çeşme mermer bloklarla inşa edilmiştir. Kitabesi bulunmayan çeşmenin su akarı sökülümüş, bağlantısı kesilmiştir. Çeşmenin sağ ve sol yanındaki sütunlar üzerinde birbirine bakan ay yıldız motifleri görülmektedir. Çeşme alınlığında bulunan daire içi boştur. Muhtemelen bu alanda bulunan tuğra kazınmıştır.

Görsel 114. Gümrük binası ve çeşmenin görünümü. (27 Haziran 2022)

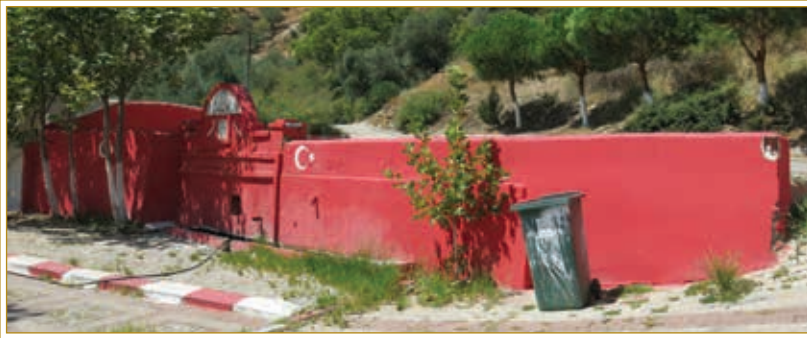
Görsel 121.

Emir Baba Çeşmesi'nin genel görünümü. (13 Ağustos 2021)

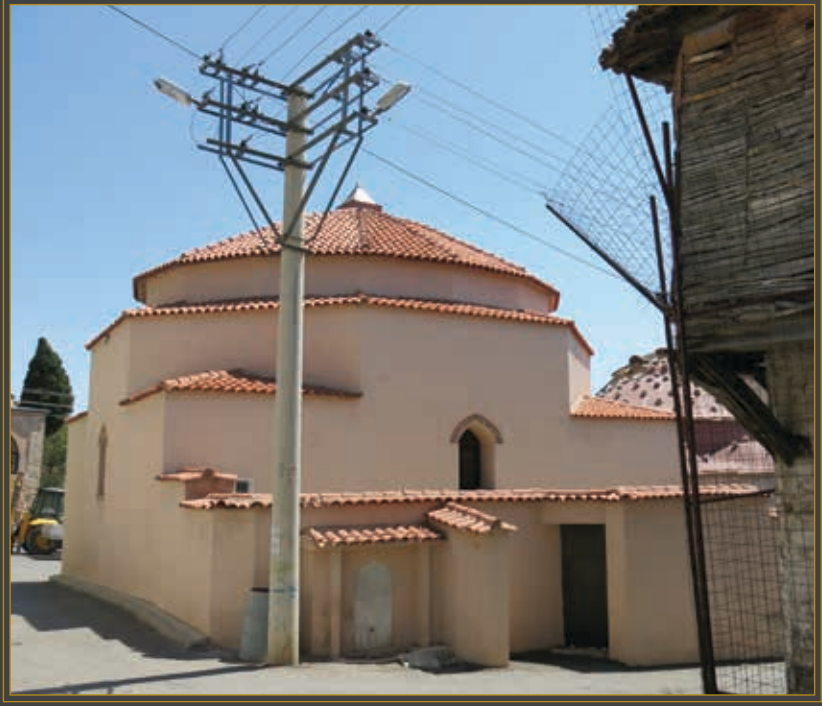
Görsel 128. Hamam ve çeşmenin görünümü. (13 Ağustos 2021)

Tarihî kıymeti olmakla birlikte su akarı kesilmiş ve boş bir deliği kalmıştır. Yalak kısmı mermerden, üstü kiremit örtülüdür. Muhtemelen hamamdan su aldığından dolayı çeşme duvarının bazı yerleri nemlenmiş durumdadır.

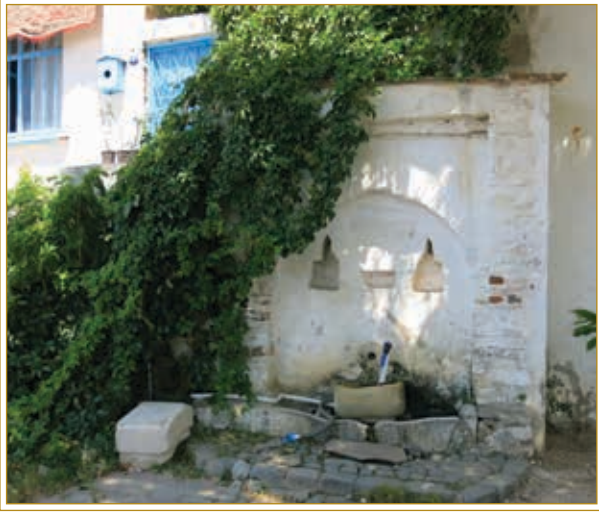
Hacıbeşir Mahallesi'nde, Soğuksu Sokağı'nın Çınarlı Sokağı ayrımında, Hacı Kemalettin Camii'nin avlu duvarındadır. 64 ada 2 parseldeki, 260 m² tapu alanına sahip avlulu kargir cami'in içinde, duvarında girinti halindedir. Üst kısmında çift sıra tuğlalı kirpi saçak örgüsü, bir sıra düz örgü ile ayrılmıştır. Saçak altında derin olmayan tuğla örgülü kemerin altında üçgen formda niş yer alır. Su oluğu alt kısımda, akamaz haldedir. Çeşmenin yalak kısmı yok olmuştur. Çeşmenin kitabesi olmadığından dolayı yapım yılı ve yaptıranı hakkında bilgi bulunmamaktadır. Tadilatlar sonrasında özgün görünümünü kaybeden camiyle aynı dönemde yapılıp yapılmadığı konusu da bilinmemektedir.

Görsel 136. Çeşmenin ön cepheden görünümü.
(13 Ağustos 2021)

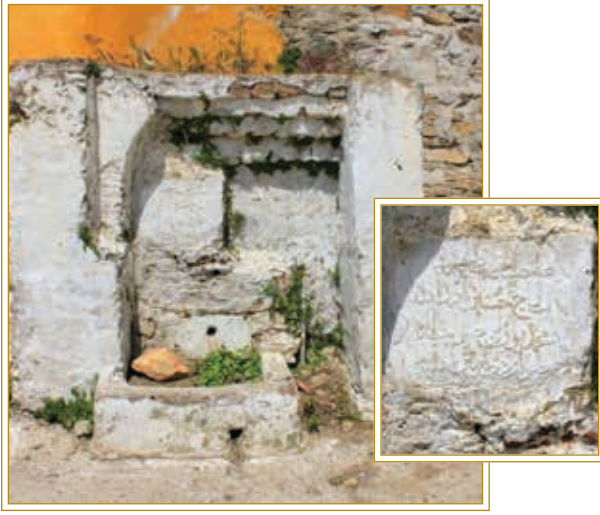
Görsel 139. El-Hac Hüseyin Çeşmesi'nin ve kitabesinin görünümü. (Fotoğraf: Erol Şaşmaz)

Çınar Mahallesi'nde Cinli Mescit Sokağı'ndan Canlıoğlu Sokağı'na dönüşte, Cinli Mescit'in karşısındadır. 504 ada 3 parseldeki çeşme 2 m² tapu alanına sahiptir⁷¹. El-Hac Hüseyin tarafından h.1169 (1755/1756) yılında moloz taş ve tuğlayla inşa ettirilen alçak yapıdaki çeşmenin üstü dört sıra halinde girintili tuğla ile örülmüş, bu sayede çeşme içe doğru girinti kazanmıştır. Tuğla örgünün alt solundaki dört satırlık kitabede “*Sâhibü'l-hayrât ve'l-hasenât / el-Hac Hüseyin bi-iznillah / Muhammed ... / Suardı ümmetin billah / Sene 1169 (?)*” ibaresi okunabilmektedir. Kitabenin yeri ve yanında boşluk olması, kitabe yanında kemer yapısına benzeyen kavisin yarım kalması, kenarlarına bir set örülmesi, yalak kısmının gelişi güzel tuğla ile örülmesi gibi değişiklikler çeşmenin ilk halinden değişime uğradığını göstermektedir. Suyu akmayan ve bakımsız halde olan çeşmenin ihyası elzemdir.

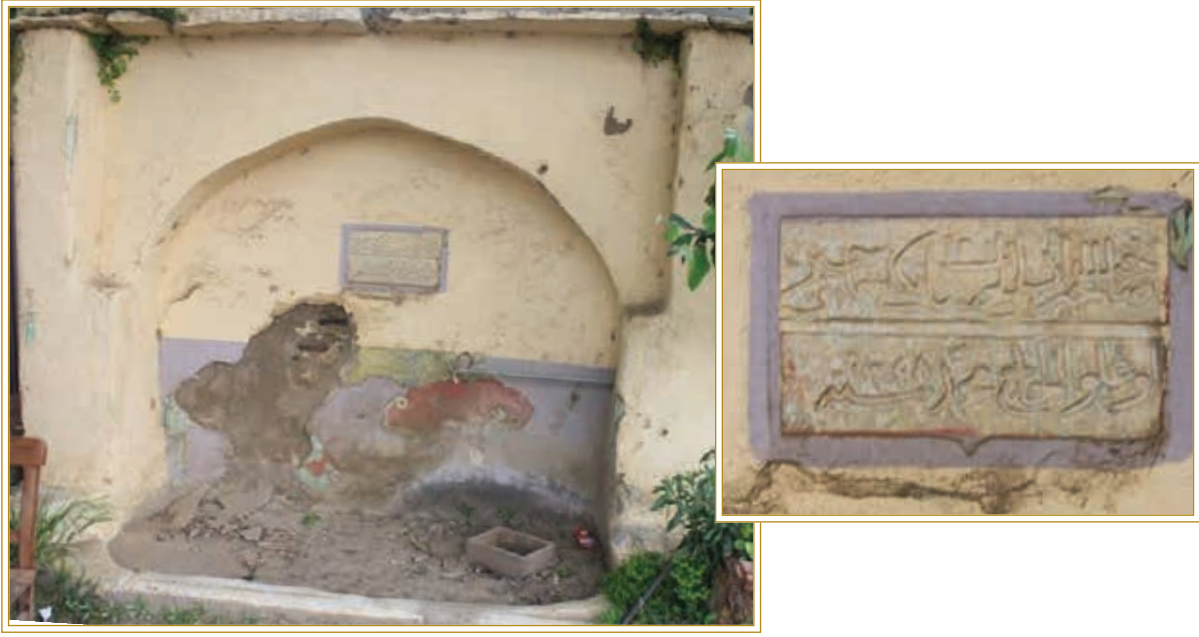
Görsel 147. Yok edilen çeşme ve kitabesinin görünümü. (Fotoğraf: Erol Şaşmaz)

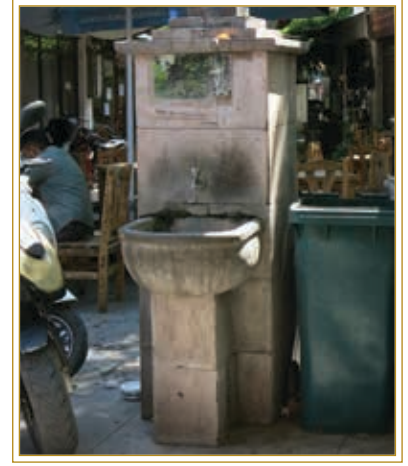
Görsel 152. Arasta Çeşmesi'nin görünümü. (1 Ağustos 2021)

Barbaros Mahallesi'nde Bankalar Caddesi üzerinde, 308 ada 11 parselde bulunan Hacı Hekim Camii'nin arka tarafında kalan çarşı alanındadır. Bölge esnafının ve gelen ziyaretçilerin kullandığı bu çeşme yakın döneme aittir. Köşeli sütun şeklinde, taş kaplama olarak inşa edilen çeşmenin suyu akmaktadır. Çift taraflı çeşmenin iki yanındaki yalakları yerden yükseltilmiş, lavabo görünümündedir.

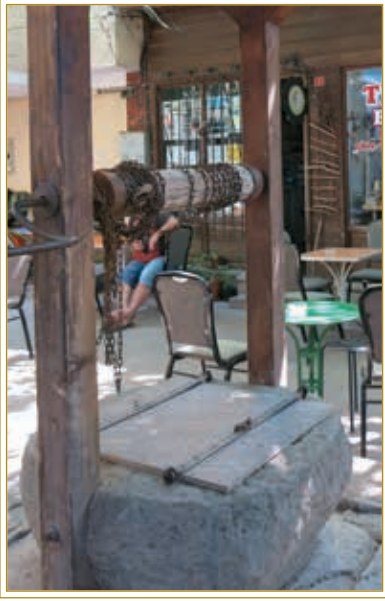
Görsel 153. Kuyunun görünümü.
(12 Ağustos 2021)

Barbaros Mahallesi'nde Bankalar Caddesi üzerinde, 308 ada 11 parselde bulunan Hacı Hekim Camii'nin arka tarafında kalan çarşı alanındadır. Geçmişte kullanılan kuyu, günümüzde görsel olarak işlevini sürdürmektedir. Kuyu bileziği taştan olup üzeri kapatılarak demirle sabitlenmiş durumdadır. Ahşap çatılı kuyuya görsel olarak çıkırık yerleştirilmiştir.

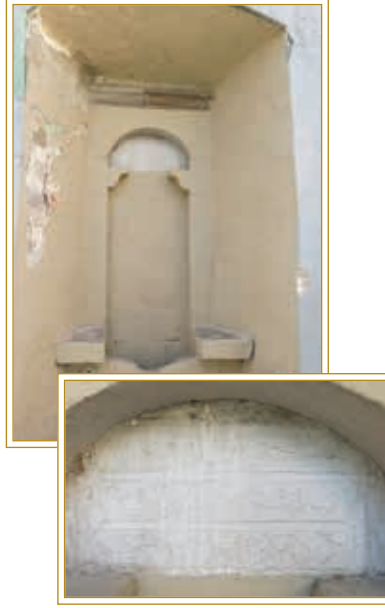
Görsel 154. Hadice Hanım Çeşmesi
ve kitabesi. (12 Ağustos 2021)

Turabey Mahallesi'nde Sezer Sokağında, 148 ada 40 parseldeki bahçeli kargir evin tapu alanı içindedir. Dayızâde'nin kızı Hadice Hanım tarafından h.1300 (1882/1883) yılında yaptırılan çeşmenin müstakil tapu kaydı yoktur. Yapı duvarının iç kısmında, kuytuda kalan çeşme kesme taştan imal edilmiştir. Su akarı körlenmiş, üzeri sıvanmış ve boyanmış haldeki çeşmenin kemer yapısı da kesme taştır. Yalağı kısmen sağlam duran çeşmenin orijinal görünümü bozulmuş durumdadır. Kemer yapısının altındaki üç satırlık kitabede "*Sâhibü'l-hayrât / ve'l-hasenât Dayı / zâde kerimesi Hadice Hanım. Sene 1300.*" yazmaktadır. Dar bir sokak içerisinde, kuytu alanda bulunan çeşme unutulmuş durumdadır.

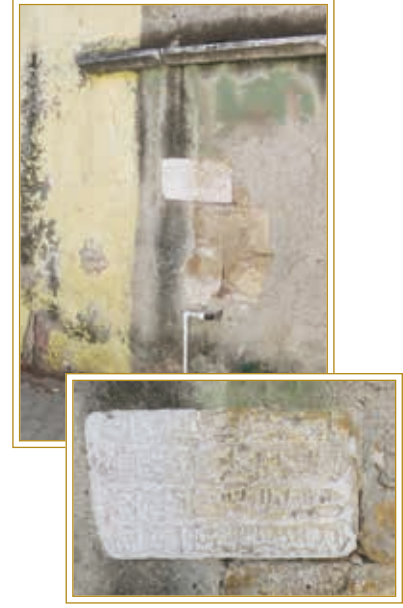
Görsel 155. Hacce Fatma Çeşmesi ve
kitabesi. (12 Ağustos 2021)

Selçuk Mahallesi'nde Hacı Beyazıt Caddesi girişinde, 415 ada 10 parseldeki yapının duvarındaki çeşmenin müstakil bir tapu kaydı bulunmamaktadır. Yanından geçerken dahi anlaşılacak vaziyetteki çeşmeden geriye, üst saçak kısmı ve kitabesi kalmıştır. Kesme taş ile inşa edilmiş, duvar yapısıyla bütünlük içinde olup sıvanmış vaziyettedir. Çeşmenin ön tarafından geçirilmiş su borusu, arka tarafa çekilmiştir. Boyandığından dolayı kısmen okunamaz hale gelen dört satırlık mermer kitabesinde "*Yapub çeşme-i âb-ı sebili bî-revan / Olsun içenlere hamd idüp Hakk'a duaya / Müstedam olsun bu hayrât sahibi yâ Rabb / İki âlemde şâd olsun Hacce Fatma ibn Mustafa sene 1160.*" ifadeleri yer almaktadır. Buradan da anlaşılacağı üzere çeşme, Fatma oğlu Mustafa tarafından h.1160 (1747/1748) yılında yaptırılmıştır.

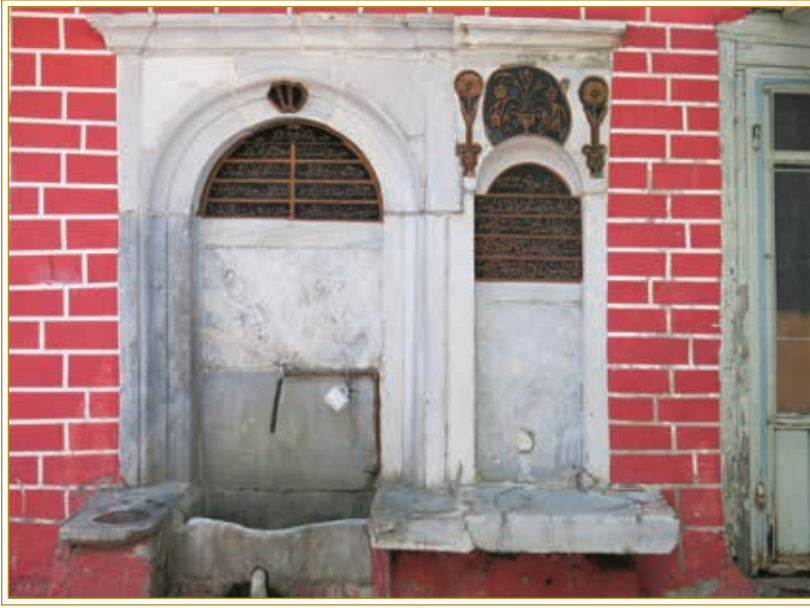
Görsel 156. Çeşmenin ön cepheden görünümü. (12 Ağustos 2021)

Barbaros Mahallesi'nde Çizmeciler Arastası'nda, 334 ada 14 parselde bulunan çeşme 4,50 m² tapu alanına sahiptir⁷⁶. Birbirine bitişik iki çeşmeden müteşekkil olup mermerden inşa edilmiştir. Büyük çeşmenin kemer yapısı beyzi mermerden, üç parça halindedir. Kemerin orta kısmında taç motifi bulunmaktadır. Yalak kısmı da mermerden olan çeşmede, sonradan dışarıdan çekilmiş su tesisatı görülmektedir. Günümüzde suyu akmaktadır. Kemerin altında bulunan, iki sütun dört satırlı kitabesinde, "1865 / 1996 / Çizmeci esnafının / Bu çeşmesi hoşça güzel / Cür'ası ayn-ı şifadır lezzeti mislü'l-asel / Râh-ı bünyâdında sa'ı idenlere ide nasib / Dest-i hurândan rahikîn nûşunu Azze ve Celle / Akdı mizâb-ı kalemden cûy veş târih-i nev / Kand-ı nev çeşme-i mübarek selsebildir bi-beden / Sene 1265 (1848/1849) Maşaallah Teâla." ibaresi yer almaktadır. Hemen yanına yapılan çeşme de mermerden inşa edilmiştir. Yapı olarak diğer çeşmeye göre daha dar formdaki bu çeşmenin kemer yapısının üstünde çiçek ve vazıo motifleri bulunmakta, su akarı ise körlenmiş durumdadır. Yalak kısmının yerindeki kalın mermer bloğun üzerine hafif derinlik verilmiş durumdadır. Bu çeşmenin tamir kitabesinde ise "Tarih-i ta'miri sene 1323 / Himmetiyle çizmeci esnafının akdı yine / Nâvedan-ı atıfetden sine-i ebrâra su / Teşnegân içşün idüb hamd rağmına... / Tâ ki varsun rûh-ı pâk-i hazret-i Kerrâra su." ibaresi yer alır. 1848/1849 yılında inşa edilen ilk çeşme bakımsız kalınca h.1323 (1905/1906) yılında çizmeciler esnafı tarafından tamir ettirilmiştir. Çeşmenin bulunduğu alan yakın zamanda temizlenmiş, duvar boyanmıştır.
