İZMİR'İN ÇEŞME VE SEBİLLERİ

İzmir Kalkınma Ajansı
Kültür Yayınları – IX
İzmir'in Kültür Varlıkları Serisi- II

İzmir'in Çeşme ve Sebilleri kitabı, İzmir merkezi olarak Konak'a odaklanmakta, daha sonra ilçelerin alfabetik sıralamasıyla devam etmektedir. Çeşmeler gerçek isimleri ve bölge halkının kullandığı isimlerle belirtilmiştir. Çeşmenin güncel durumu hakkında verilen kısa bilginin yanında yaptıranı ve yapım yılı da belirtilmiştir. Sonrasında ise eser adı, yaptıranı, kitabesi, ada, parsel bilgisi, mahallesi ve tapu alanına kadar birçok ayrıntıya yer verilmiştir. Metin içerisinde belirtilen ada, parsel, mahalle ve mevki bilgileri ile taşınmaz numarası, tapu alanı bilgileri ve nitelikleri, Tapu Kadastro Genel Müdürlüğü Parsel Sorgulama Uygulaması ile tespit edilmiştir.

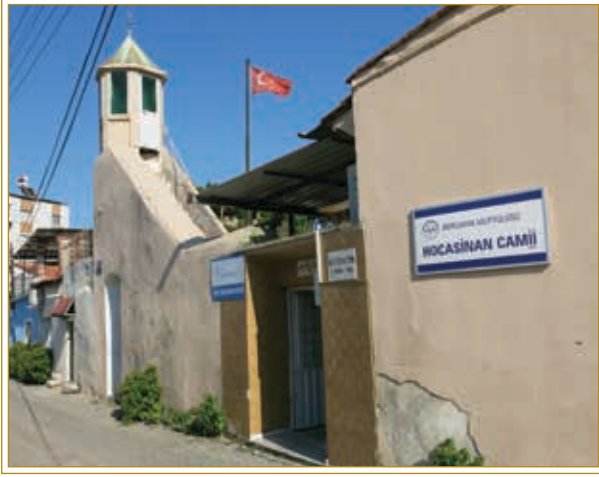
Görsel 163. Hoca Sinan Camii ve minarenin altında bulunan çeşmenin görünümü. (12 Ağustos 2021)

Turabey Mahallesi'nde Beylik Ambarı Sokağı üzerinde, 212 ada 5 parseldeki 207,40 m² tapu alanına sahip Hoca Sinan Camii'nin girişinin solundadır. Yapılan sıva, boya ve fayans kaplamasıyla, duvar içinde kalan çeşme özgün görünümünü kaybetmiş durumdadır. Kitabesi bulunmayan, suyu akan çeşmenin mermer sütunları ve kemer kısmı belli belirsizdir. Fayans kaplanan kısımda daha önceden ne olduğu da bilinmemektedir. Cami minaresinin tam altında kalan çeşmenin aynı dönemde yapılıp yapılmadığı da tespit edilememektedir. Çeşme ve cami ihya edilecekleri günü beklemektedir.

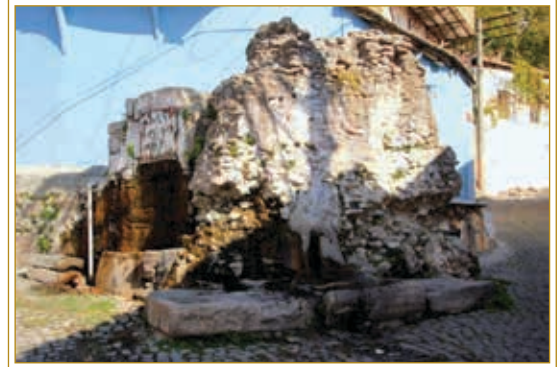
Ulucami Mahallesi'nde Kılıçaslan Sokağı ile Sıtkıye Sokağı'nın birleşiminde, 658 ada 1 parselde bulunan avlulu kargir evin yanındadır. Moloz taş ile inşa edilmiş çeşme harap haldedir. Su kaynağı hâlâ devam eden çeşmenin geçmişteki büyük yapısından eser kalmamıştır. Kenarında taştan oyma hatırları görünen çeşmenin yapı malzemeleri büyük ölçüde alınmıştır. Üzerinde kitabe olmadığından dolayı yapımı, tamiri ve yaptıranı hakkında bilgi bulunmamaktadır.

Görsel 166. Çeşmenin görünümü. (Fotoğraf: Mustafa Gürelli)

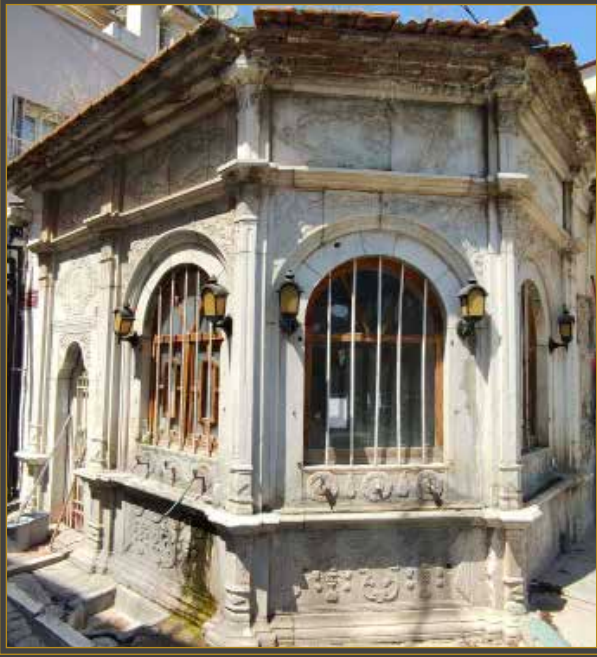
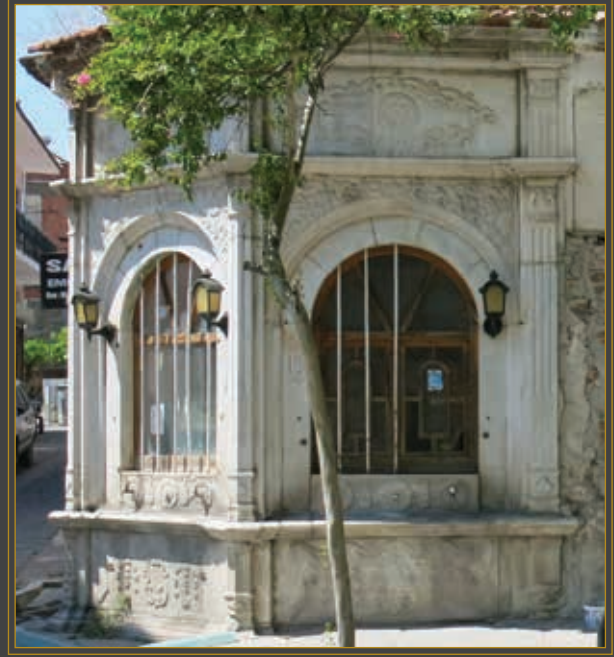
Görsel 168. Kara Osman Sebili'nin görünümü. (12 Ağustos 2021)

Görsel 169. Sebilin Bankalar Caddesi tarafından görünümü. (12 Ağustos 2021)

Barbaros Mahallesi'nde Bankalar Caddesi üzerinde, 309 ada 14 parseldeki sebil, 18,71 m² tapu alanına sahiptir⁷⁷. Kara Osmanzâde Hacı Ömer Ağa tarafından h.1229 (1813/1814) yılında yaptırılan sebil, bulunduğu sokak köşesine uyum sağlamış durumdadır. Üç penceresi bulunan sebilin kapısı Sebil Sokak üzerinde, 2 numaradadır. Köşelerinde çeşitli işleme ve motifler bulunmaktadır. Kapısının üzerinde Davud yıldızı, üst kısımlarda kabartmalar, pencere üstlerinde yaprak desenleri, alt kısımlarda ise vazo ve çiçek kabartmaları vardır. Sebilin üç penceresinin altında üçerden dokuz musluk vardır. Bu muslukların üçü körlenmiş durumdadır. Sebil Sokak'a bakan taraftaki muslukların altında, zemine bir olarak yalak görülmektedir. Kiremit örtülü ve bakımlı olup içi boyanmış, zemini fayansla kaplanmış ve içine çeşitli malzemeler depolanmış vaziyettedir. Sebilin Bankalar Caddesi'ne bakan tarafının üstündeki on satırlık mermer kitabesinde "Cenâb-ı cûd-ı pişe-i Karaosman Ağazâde / Ki nâm-ı Hacı Ömer Ağa mürüvvet-i merhamet kâni / Yapıp iş bu sebili mevkiinde kıldı hoş ayrı / İbâdullah için itdi aceb lutf-ı ferevâni / Cenân-ı Hazret-i Mevla ide müstağrak-ı rahmet / Devânine revân olsun anın eltâf-ı Tabbani / Hitâm buldukda ol asar-ı kevser rizbî-hemtâ / Duaya cem olunca dâ'iyân-ı hayr-ı hâhâni / Gelüb iki hünerver

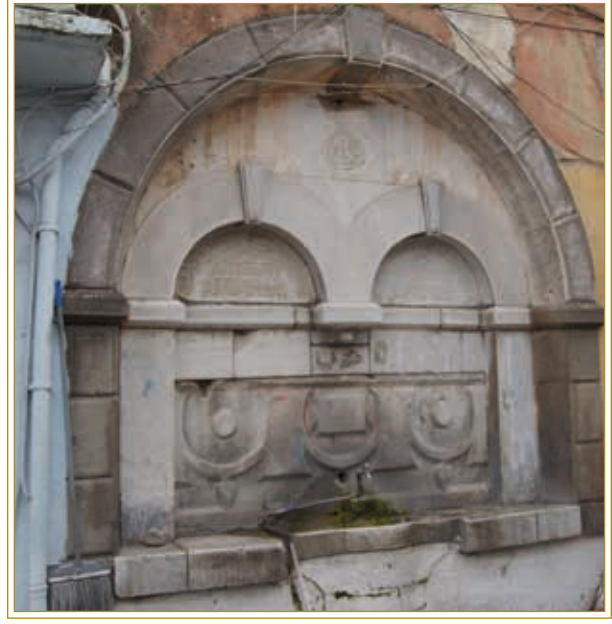
Görsel 171. Refik Efendi Çeşmesinin görünümü.
(Fotoğraf: Taylan Köken)

Barbaros Mahallesi'nde Kasapoğlu Caddesi ile Şeftali Sokağı'nın birleşiminde, 306 ada 9 parseldeki iki katlı evin tapu alanı içindedir. Yanında kasap dükkânı bulunan çeşmenin haznesi arkasındadır. Geniş kemeri kesme taşla inşa edilen çeşmenin iç kısmında birbirine bağlı olarak mermerden iki kemer daha görülmektedir. Bunların birleşim yerinin üstünde damla şekli verilmiş "Maşallah" yazısı ve iki kemerin altında da kitabeleri yer almaktadır. Çeşmenin ayna taşı yerine bir lahit devşirme malzeme olarak kullanılmıştır. Lahit üzerindeki işlemler, çeşme ile bütünlük içindedir. Yalak kısmı mermerden olup dışarıdan çekilmiş tesisatla suyu akan çeşmede zamanının izleri net olarak görülebilmektedir. Çeşme kemerlerinin altında bulunan kitabelerin eski tarihli olanında "Mevki'inde habbezâ inşa olunca bu sebil / Ravza-i rıdvâna döndü ise bu câ-yı Behiç / Sene 1322 / Pişgâhunda hunib idi bu çeşme akdı / Ez-temel yaptı Refik Efendi yok emsâli hiç." ve diğer kitabede "Şânına dinse sezâ aynen tesemmi-i selsebil / Göster bu nükte-i mazmûnu el-hakk ilm-i zîç / Sene 1324 / Akdı gevher lüleden Aşkî tarih-i nevi / Gel Hüseyin'in aşkına doldur şarab-ı kevser iç." ifadeleri yazılıdır. h.1322 (1904/1905) yılında Refik Efendi tarafından yaptırılan çeşmenin diğer kitabesi h.1324 (1906/1907) tarihlidir.

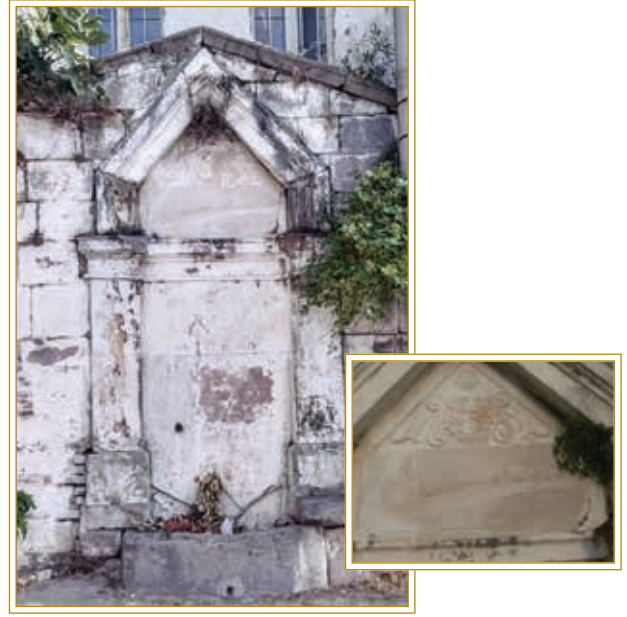
Görsel 175. Marian Çeşmesi'nin ve kitabenin görünümü.
(Fotoğraf: Mustafa Savaşgan)

Ulucami Mahallesi'nde Kılıçaslan Sokağı üzerinde, 665 ada 9 parseldeki çeşme 8,00 m² tapu alanına sahiptir⁷⁹. Kesme taştan inşa edilen çeşmenin sivri kemer yapısının altında yedi satırlık Yunanca kitabe bulunmaktadır. Kitabesinde (yazım hataları olabilir) "*ΜΕΡΑ ΠΡΕΣΧΕ ΚΑΑΟΝ ΜΙΧΑΗΛ ΣΟΥΒΑΤΖΗΣ ΤΟΙΣ ΠΟΛΙΤΑΙΣ / ΧΡΗΕΤΟΝ ΛΑΒΩΝ ΒΟΗΘΟΝ ΦΙΛΟΝ ΠΑΜΕΒΡΟΝΤΙ ΦΤΙΚΤΕΣΗΝ / ΗΓΕΙΡΑΝΤΑΥΤΗΝ ΤΗΝΚΡΗΝΗΝ ΤΗΡΟΥΝΤΕΣ ΑΙΩΝΙΟΜΗΜ / ΤΗΣ ΟΥΤ ΑΤΡΟΣ ΤΟΥΟΜΕΝ ΚΑΙΤΗΕΥΖΥΓΟΥ ΟΑΕ / ΩΣΤΕ ΟΝΗΤΕ ΟΤΑΝ ΠΙΝΗΣ ΚΑΙ ΔΙΨΑΝ ΕΗΡΑΝ ΚΑΤΑΠΑΥΗΣ / ΜΗ ΤΗΝ ΜΑΡΙΑΝ ΠΟΤΕ ΕΝ ΤΑΙΣ ΕΥΧΑΙΣ ΑΗΣΜΟΝΗΣ. / Η. ΑΥΤ. 1906*" yazmaktadır. 1906 yılında inşa edilen çeşmenin kitabesinde Rum gencin karısı Maria ve kızı için bu çeşmeyi yaptırdığı belirtilmektedir. Yaptıran kişinin ismi kitabede bulunmamaktadır. Bu sudan içenlerin sağlık bulmaları, dileklerinin gerçekleşmesi temenni edilmiştir⁸⁰. Su akarı körlenmiş durumda olan çeşme harap haldedir. Çocukluğu bu çeşmenin yanındaki evde geçen Bergama'nın gönüllü kültür araştırmacısı Mustafa Savaşgan, boyu kısa olduğundan 1975 yılında çeşmenin haznesine girerek içini temizlediğini, sonrasında belediyenin içine şamandıra yerleştirdiğini ve çeşmenin o tarihlerde kullanıldığını anlatmıştır. Halk inancına göre çeşme Yunan bir kızla Bergamalı bir erkeğin evliliği sonrasında yapılmıştır⁸¹. Geçen zaman içerisinde çeşme bakımsız kalmıştır.

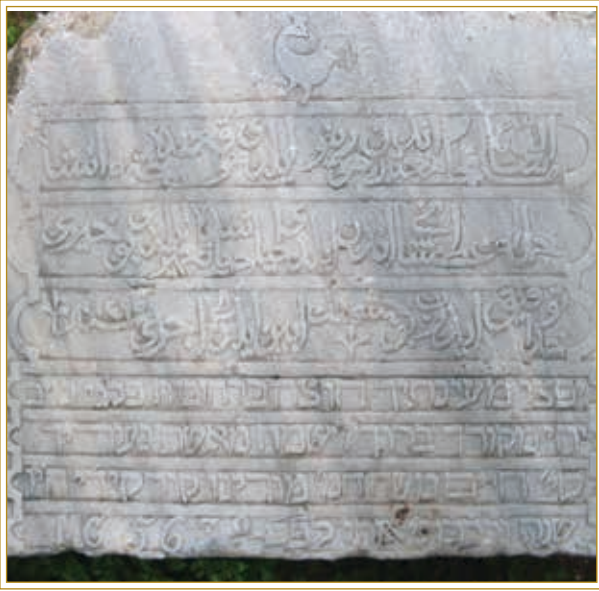
Görsel 176. Moreno Korkidi Çeşmesi'nin Kızıllavlu'da sergilenen kitabesi. (Fotoğraf: Mustafa Savaşgan)

Bergamalı Yahudilerden Moreno Korkidi tarafından yaptırılan çeşme yok olmuş, günümüze ulaşan kitabesi Kızıllavlu'da sergilenmektedir. Çeşmenin, Üç Kemer Caddesi üzerinde olduğu söylenmektedir. Mustafa Savaşgan yaptığı araştırmada çeşmenin Kınık Garajı mevkiinde⁸² olduğunu tespit etmiştir. Üst kısımda bir horoz kabartması bulunan çeşme kitabesinin 3 satırı Osmanlı Türkçesi, 3 satırı İbranicedir. İbare şöyledir: “Maşallah, tüccar-ı muteberandan Moreno eyledi mevkiinde çeşme inşa-ı / Cümle atşâna andan eyledi ihya hayatında tamir eyledi bu hayrı / Hüdü tevfiik edip bu çeşmenin abın eyledi. 1295.” İbranice kısımda ise “Menbağın dışarıya taşsın. Sokaklarda su birikintileri olsun. Kökün (Kökenin) mübarek olsun. Genç karın mutlu olsun. Sinyor Hayim Moşe nam-ı diğer Moreno Korkidi Tanrı onu korusun ve ömür versin. Sene Seni bereketlendirsın 5638.⁸³” Siren Bora'ya göre bu çeşme hakkında Bergama'da, Üç Kemer Caddesi üzerindeki beyaz bir mermer çeşmenin üzerinde, biri Osmanlıca

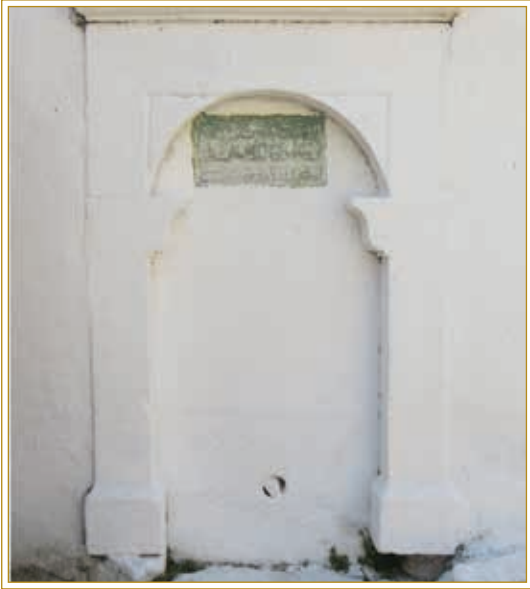
Görsel 178. Çeşmenin görünümü. (12 Ağustos 2021)

Selçuk Mahallesi'nde Kozak Caddesi üzerinde bulunan Konyalı Çıkmazi'nde, 414 ada 36 parseldeki avlulu kargir evin tapu alanı içinde, bahçe duvarındaki çeşmeyi Konyalızâde Hafız İsmail Efendi h.1307 (1889/1890) yılında yaptırmıştır. Kesme taştan inşa edilmiş tek yüzlü duvar çeşmesinin yüzeyi sıvanmış ve boyanmış vaziyettedir. Yuvarlak kemeri altında üç satırlık kitabesinde “İnne'l-hasenat yuz hibne's-seyyi'ât / Konyalızâde el-Hac Hafız / İsmail Efendi'nin hayratıdır sene 1307.” ibaresi yazılıdır. Çeşmenin su akarı körlenmiş, yalağı ise beton ile doldurulmuştur.

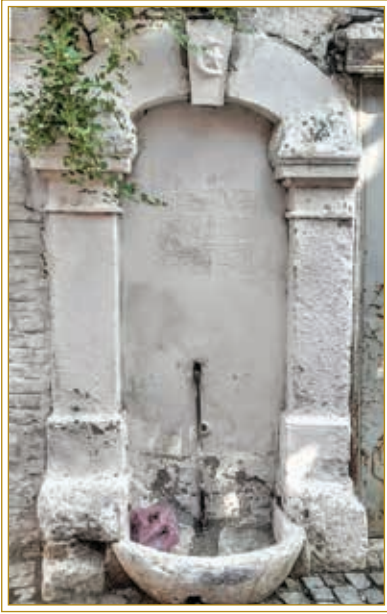
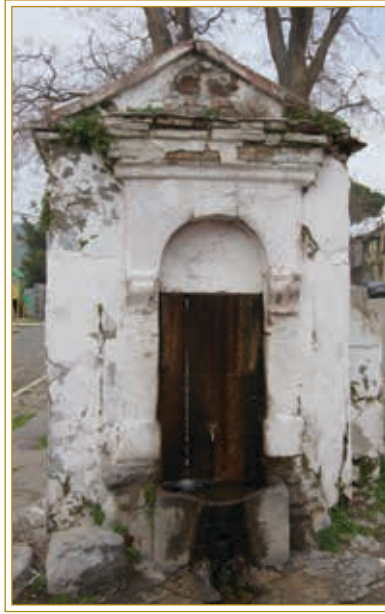
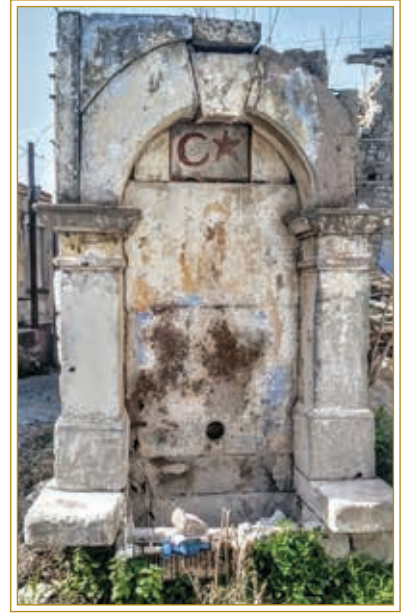
Kesme taştan inşa edilen çeşme, bölgedeki birçok çeşmeyle aynı yapıdadır. İki yanındaki sütunların üzerinde kesme taştan yapılmış iki parça kemer birleşmektedir. Bakımsız haldeki çeşmeni su akarı körlenmiş durumdadır. Yalak kısmı yol seviyesinin altında kalmıştır.

Görsel 184. Çeşmenin görünümü.
(Fotoğraf: Mustafa Savaşan)

Görsel 185. Çeşmenin görünümü.
(Fotoğraf: Taylan Köken)

Görsel 186. Çeşmenin görünümü.
(Fotoğraf: Mustafa Savaşan)

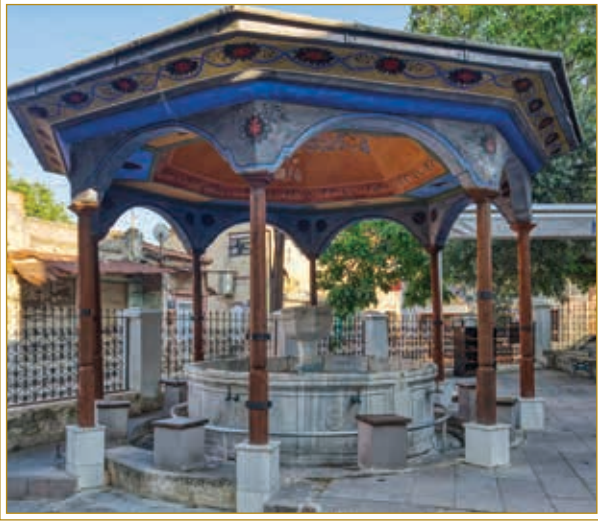
Görsel 187. Şadırvanın genel görünümü.
(12 Ağustos 2021)

Selçuk Mahallesi'nde Şadırvan Caddesi ile Kozak Caddesi'nin birleşiminde, 415 ada 13 parselde bulunan, 743,10 m² tapu alanına sahip olan Şadırvan Camii'nin avlusundadır. Şadırvan, dairesel plandır. Ahşap sütunlar üstünde yükselmiş olan üst örtüsü içten sekiz dilimli, dıştan ise eğimli çatıdır. Yapının su haznesi mermerden inşa edilmiştir. İçi havuz şeklinde ve ortasında yine mermerden yapılmış fiskiyesi bulunmakla birlikte günümüzde çalışmamaktadır. Şebeke suyu çekilmiş olan şadırvanın suyu akmaktadır. Şadırvan üstünde herhangi bir kitabe yoktur. Mermer bloklar üzerinde çeşitli motifler vardır. Şadırvanın kubbe içi kalemlişleriyle süslüdür.

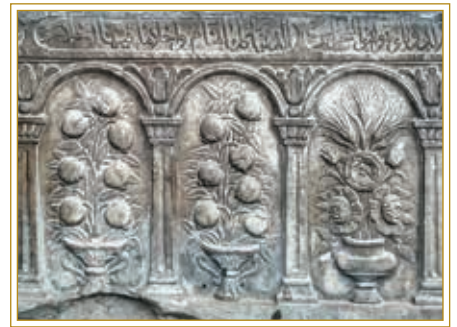
İslamsaray Mahallesi'nde Kınık Caddesi üzerinde, 475 ada 15 parselde bulunan Kurtuluş Camii avlusundadır. Camiin abdestliği olarak kullanılan yapı devşirme bir taştır. Osmanlı döneminde lahitten yapılan çeşmenin üzerinde eski harfli yazılar bulunmaktadır. Lahitin devamı olan parçalar yapının diğer yerlerinde kullanılmıştır.

Görsel 201. Lahitin işlemleri. (Fotoğraf: Mustafa Savaşan)

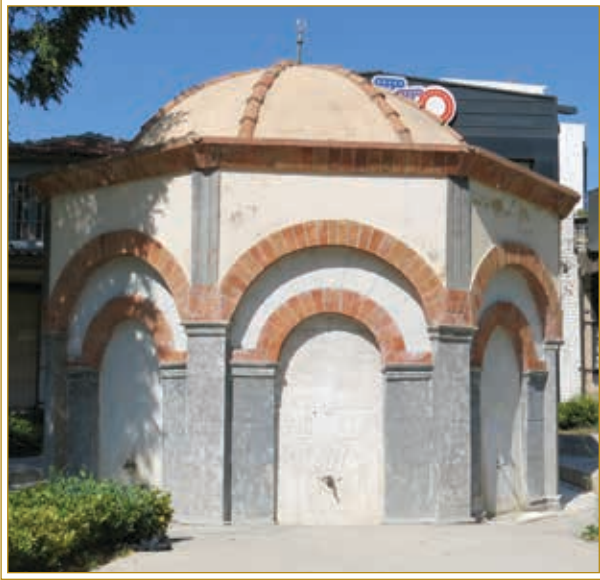
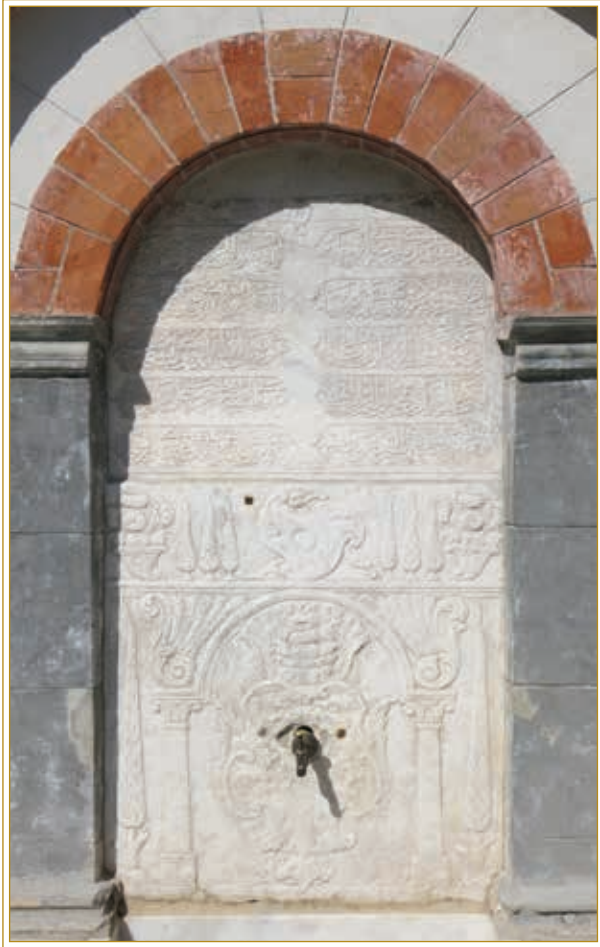
Görsel 207. Dokuz Çeşme olarak bilinen Boyacı Hacı İbrahim Çeşmesi'nin genel görünümü. (20 Ağustos 2021)

Görsel 208. Boyacı Hacı İbrahim Çeşmesi'nin ayna taşı ve kitabesi. (20 Ağustos 2021)

Tınaztepe Mahallesi'nde 6 ada 1 parselde 24. Sokak ile 30. Sokak birleşiminde bulunan çeşme 22,50 m² tapu alanına sahiptir¹⁰⁶. Kesme taştan, sekizgen planlı olup kubbeli çatısı beton örtülü, merkezden kenarlara tuğla kuşak süslüdür. Çeşmenin köşeleri pahlı beden duvarlarından oluşmaktadır. Tüm cepheler mimari olarak benzerlik göstermektedir. Erdem Caddesi'ne bakan yüzündeki kitabesi çeşme ve bölgenin tarihi hakkında ayrıntılı bilgi vermektedir: *“Hamdenillah akıtdı mâ-i mecrâyı bu câ / İdüb su yolların tamir ve termimine sa'y / Sebeb olan şu İzmir'de bu Boyacı Hacı İsmail / Anın rûhiyçün yaptı bu Hükümet'de sebil / Anı kevser mükâfâtın ide ol Rabbü'l-Celil / Hakk Tealâ lütfidüb ona bism-i sebil / İki âlemde yardımcı ola ol Rabbü'l-Halil / Dahi bânîsine olsun Hazret-i Ali delil / Yoluna çeşmenin harç itdi sim altun derahim / Ya kimdir bânîsi dersek Boyacıoğlu Hacı İbrahim / Sene 1198”*. Su yollarının tamirini sağlayan Boyacı Hacı İsmail bölgeye su getirtmiş, buraya sebil yaptırmış ve daha sonra da Boyacı Hacı İbrahim h.1198 (1783-1784) yılında çeşme yaptırmıştır. Dokuz Çeşme adının yanı sıra Kuleli Çeşme adıyla da bilinen yapı, yakın zamanda restorasyon geçirmiştir. Önceki dönemde sıvalı ve beyaz boyalı olan çeşmenin, restorasyon sonrasında taş malzemesi ortaya çıkarılmıştır. 20 Ağustos 2021 tarihinde yaptığım gezide çeşme akmaktaydı. Bu tarihi yapının korunması ve yakınına bir bilgilendirme levhası konulması gerekmektedir.

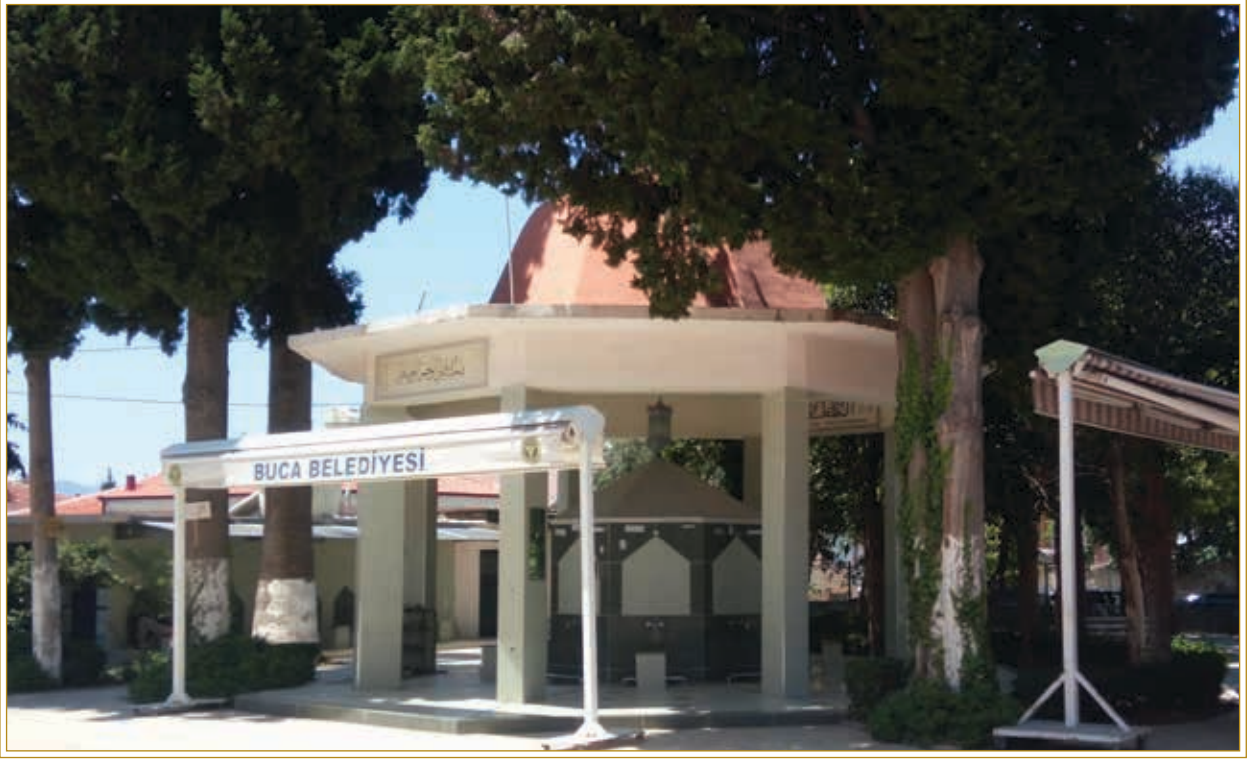
Görsel 209. Cami avlusunda bulunan şadırvan. (18 Temmuz 2019)

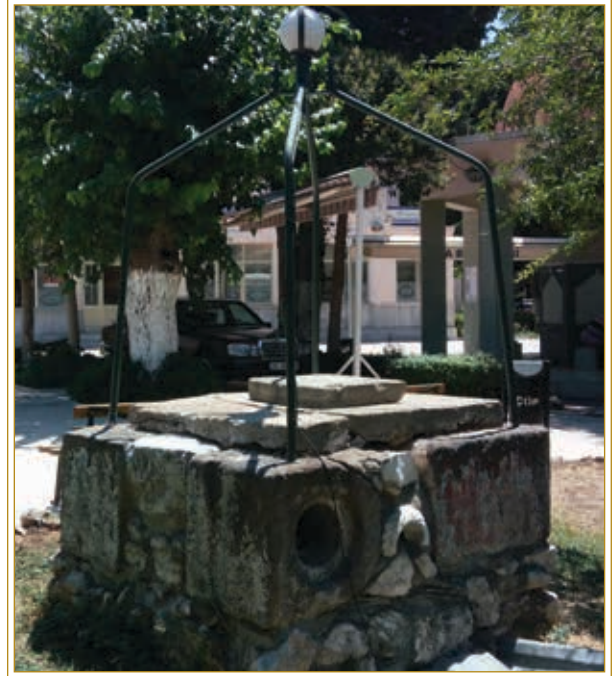
İnönü Mahallesi Özdemir mevkiinde, 86. Sokak ve 97. Sokak'ın arasında, 110 ada 1 parseldeki Muradiye Camii'nin¹⁰⁷ avlusunda bulunmaktadır. Agios Ioannis Prodromos Ortodoks Kilisesi metruk kalıp yıkılınca arsasına 1950 yılında Muradiye Camii inşa edilmiştir. Kuyu eski dönemden kalmadır. Kuyunun etrafına konulmuş taşlara dikkat edildiğinde çok sayıda devşirme malzeme görülmektedir. Yapı elemanlarının yanı sıra mezar taşı parçaları da vardır. Kuyunun üstü beton blokla kapatılmış durumdadır. Dört köşeden çıkıp birleşen demir şebekenin üstünde aydınlatma lambası vardır.

Görsel 210. Kuyunun görünümü. (18 Temmuz 2019)

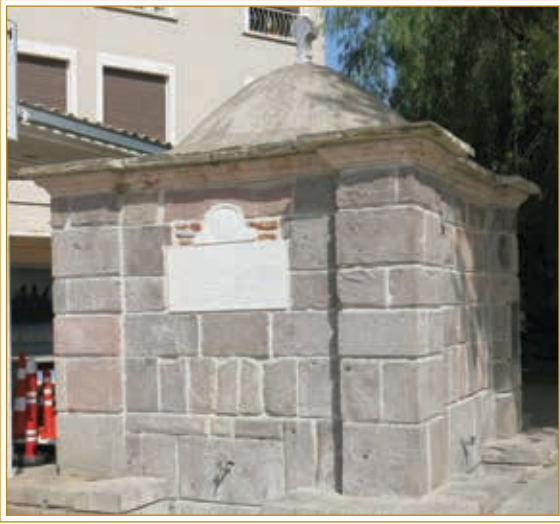
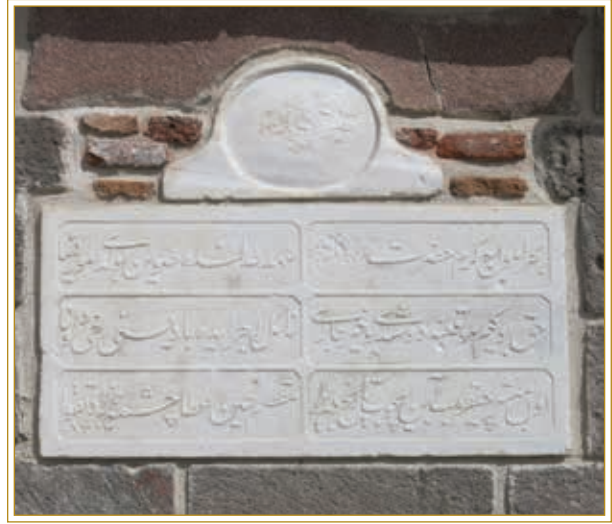
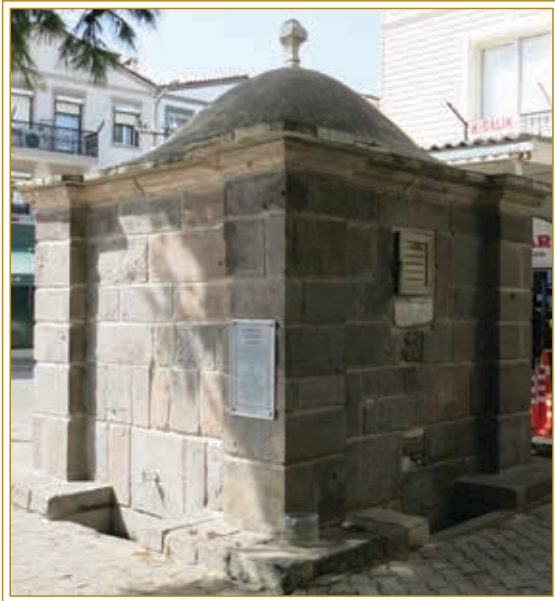
Görsel 221. Çeşmenin genel görünümü. (5 Ağustos 2021)

Görsel 222. Çeşmenin kazınmış tuğra ve kitabesi. (5 Ağustos 2021)

Görsel 223. Çeşmenin arka cepheden görünümü. (5 Ağustos 2021)

Musalla Mahallesi Bağlararası mevkiinde 1065. Sokak ile 1015. Sokak'ın birleşiminde park alanı içinde olup müstakil tapu kaydı yoktur. Muntazam kesme taştan inşa edilmiş çeşmenin dört yönünde de su akarı vardır. Kubbesi beton sıvalı olup üstünde alem görümlü mermer bir parça yer alır. Yalak kısımları kesme taştan yapılan çeşmenin iki sütunlu ve üç satırlı mermer kitabesi üzerinde yine beyzi mermerden tuğra kitabesi de bulunmaktadır. Sultan II. Abdülhamid tuğrası ve kitabesindeki “*Bahr-i emvâc terem hazret-i*” ifadesinden sonra padişah isminin geçtiği kısım şuurlu olarak kazınarak tahrip edilmiştir. Çeşme restore edildikten sonra konulan Türkçe ve İngilizce panoda “*Kaymakam Sadık Bey Çeşmesi, Kaymakam Çeşmesi, hicri olarak 1303, miladi olarak 1886'da Kaymakam Sadık Bey tarafından yaptırılmıştır. Çeşme Otelcileri Birliği'nin önderliğinde; Çeşme Belediyesi, İzmir Vakıflar Bölge Müdürlüğü'nün destekleri ve Sn. Mehmet Akpınar'ın sponsorluğu ile Umart Mimarlık tarafından restore edilmiştir. 23 Ekim 2015*” yazılıdır. Çeşmenin mermer kitabesinde ise “*Bahr-i emvâc-ı kiram hazret-i ...[kazınmış] / Ahd-i adlinde suyun buldu umûr-ı dünya / Hakk bu kim mevki'ine döşedi bu hayr-ı câri / Nâil-i ecr ide bâdîsini hayy u dânâ / Ol mübeşşir çıkup âbın içüb târih didiler / Maksem-i ayn-ı atâ çeşme-i zâd-ı takvâ / 1303*” ibaresi yer almaktadır. Kitabede Kaymakam Sadık Bey ismi geçmemekle beraber tarih kısmı bilgi panosuyla uyumludur. Çeşmenin dört cephesinde bulunan çeşmelerin hepsi akmaktadır.

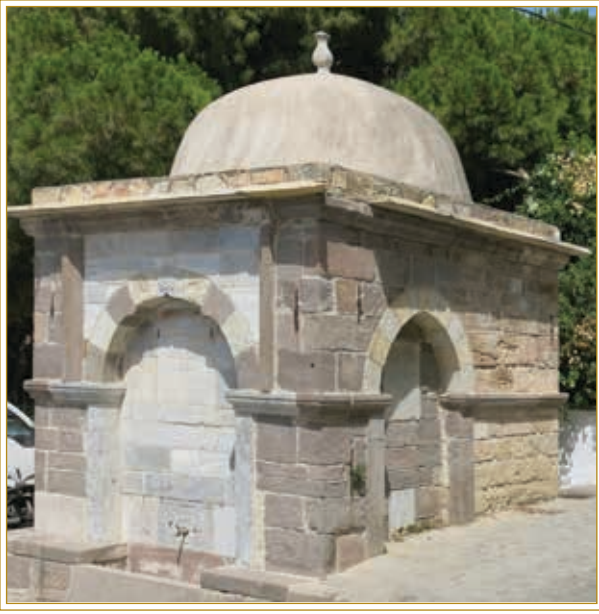
Görsel 226. Çeşmenin genel görünümü. (5 Ağustos 2021)

Musalla Mahallesi'nde 1015. Sokak ile 1016. Sokak kavşağında, 364 ada 1 parselde bulunan Bandırmalı Osman Ağa Camii'nin biraz ilerisinde, trafik ışıklarının yanındadır. Tapu Kadastro sitesinde çeşmeye ait tapu kaydı olmamakla beraber, İzmir Valiliği İl Kültür Turizm Müdürlüğü tarafından hazırlanan İzmir Taşınmaz Kültür Varlıkları Envanteri adlı çalışmada 364 ada 1 parseldeki cami alanı içinde gösterilmektedir. Ayrıca aynı kaynaktan çeşmenin yakın zamanda taşındığı ve sonrasında beşik tonozlu su haznesinin kısaltıldığı yazılıdır¹¹⁵. Ancak çeşme cami alanı dışındadır. Şerif Ağazâde Seyyid Hüseyin Ağa ve eşi Bıçakçı kerimesi el-Hac Saliha tarafından h.1215 (1800/1801) yılında yaptırılan çeşmenin ön yüzü kırmızımsı taştan inşa edilmiştir. Yan ve arka kısımlar ise moloz taştır. Çeşme kemerinin altında mermer kitabesi yer alır. Kitabesinde "*Te'ala halka müzduallah aynen / ... baha ibâdullah sâhibü'l-hayrât / ve'l-hasenat Şerif Ağazâde Seyyid Hüseyin Ağa / Sene 1215 / ve ehli Bıçakçı kerimesi el-Hac Saliha.*" yazmaktadır. Suyu akmayan çeşmenin üzerindeki musluğu tahrip olmuştur.

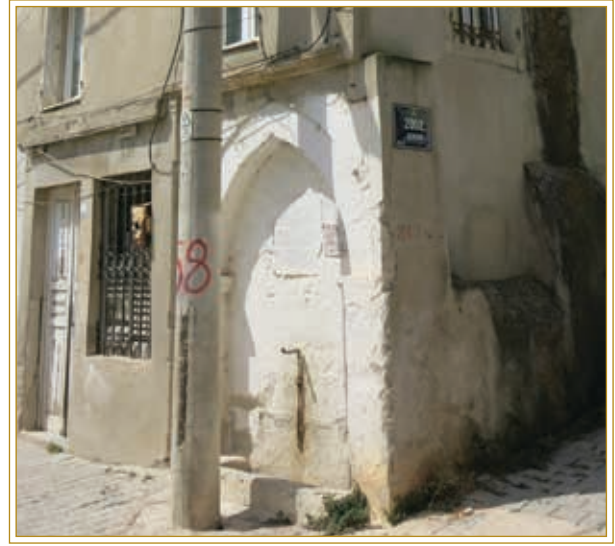
Görsel 229. Memiş Çeşmesi'nin ve üzerindeki yapının görünümü. (5 Ağustos 2021)

İnönü Mahallesi'nde 2009. Sokak üzerinde, 2002. Sokak köşesinde 243 ada 6 parseldeki yapının duvarındadır. 2009. Sokak'ın eski ismi Maraş Sokağı'dır. h.1216 (1801/1802) yılında, Memiş ibn-i Ahmed tarafından kesme taşla inşa edilen çeşmenin yine kesme taşla yapılmış sivri kemeri vardır. Kemerin altındaki üç satırlık mermer kitabesinde *"Sâhibü'l-hayrât ve'l-hasenat / Memiş ibn-i Ahmed içene afiyet / ola ceddine rahmet. Sene 1216."* yazmaktadır. Kitabenin yanına yerleştirilmiş metal levhada *"İçme Suyudur Başka Amaçla Kullanılmaz"* yazılıdır. Bakımsız halde, üstüne bir bina yapılmış ve suyu akamaz durumdaki çeşmeye asılan tabela verilen önemin göstergesidir. Çeşmeye sonraki yıllarda çekilen metal su borusu körlenmiş, önüne bir elektrik direği dikilmiştir. Bu çeşmenin kayda geçirilerek tamir edilmesi gerekmektedir.

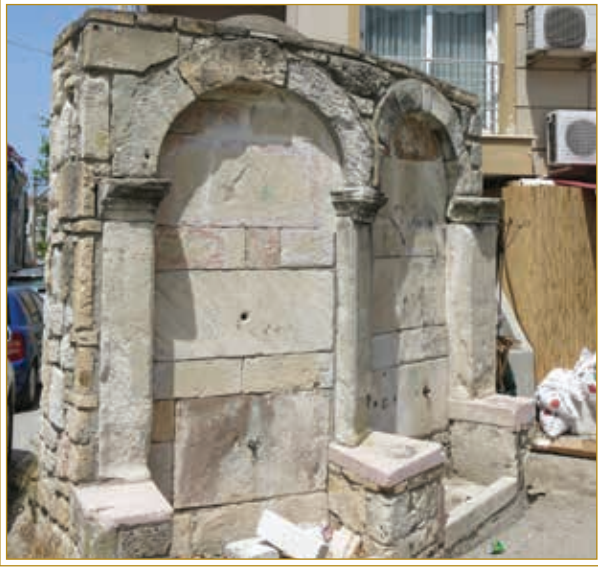
Görsel 231. İkiz Çeşme'nin genel görünümü. (5 Ağustos 2021)

Kesme taştan, yan yana ve hafif kavisli yapıda olan çeşmenin yine kesme taştan iki kemeri vardır. Üstü kubbeye, arkası moloz taşla örülmüştür. Arkasında haznesine açılan penceresi bulunmaktadır. Haznesi çöple dolu, bakımsız ve gelişigüzel bir şekilde tamir gördüğü belli olan çeşmenin yok olma riski vardır. Kitabesi bulunmamakta ve suyu akmamaktadır.

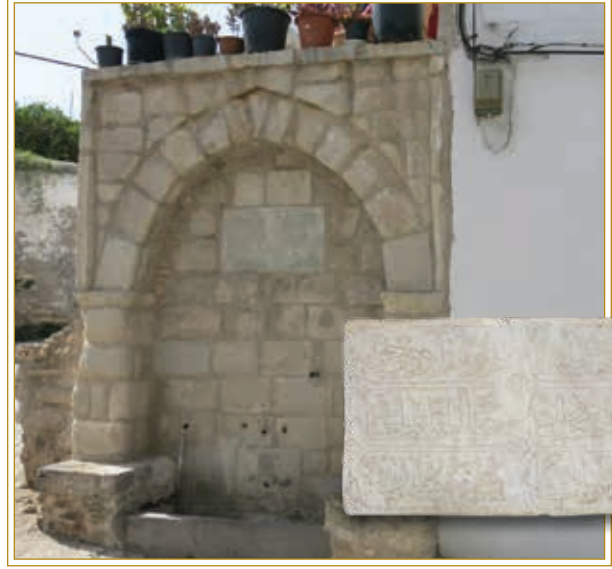
Görsel 232. Murâbutzâde Çeşmesi ve kitabesi. (5 Ağustos 2021)

İnönü Mahallesi'nde 2006. Sokak ile 2008. Sokak'ın birleşiminde, 241 ada 3 parseldeki çeşme 11 m² tapu alanına sahiptir¹¹⁹. Çeşmenin bulunduğu sokakların eski isimleri Keskin Sokağı ve Tepe Sokağı'dır. İzmir Taşınmaz Kültür Varlıkları Envanteri adlı kitapta 241 ada 1 parsel olduğu belirtilirken Tapu Kadastro Genel Müdürlüğü sitesinde 241 ada 3 parselde¹²⁰ olduğu tespit edilmiştir. Murâbutzâde el-Hac Hüseyin Kapudan ve Ayşe Hâtun binti el-Hac Mustafa bin Şa'banzâde tarafından h.1190 (1776-1777) yılında kesme taş ve moloz taş ile inşa ettirilen çeşmenin yine kesme taştan mamul sivri kemerinin altında iki sütun ve üç satırlık kitabesi bulunmaktadır. Çeşmenin üst örtüsü beton olup yanında inşa edilen ev tarafından kullanılmaktadır. Çeşmenin 2006. Sokak tarafında haznesine açılan penceresi varsa da içi çöple doludur. Yalak kısmının sağ üstünde küçük bir niş ve onun solunda su akar delikleri vardır. Çeşmeye sonraki dönemde çekilmiş metal su borusu da körlenmiştir. Suyu akmayan çeşmenin kitabesinde “*Sâhibü'l-hayât ve'l-hasenat / Murâbutzâde merhûm / el-Hac Hüseyin Kapudan / ve sâhibü'l-hayrât ve'l-hasenat / Ayşe Hâtun bint-i el-Hac / Mustafa bin Şa'banzâde 1190.*” yazılıdır.

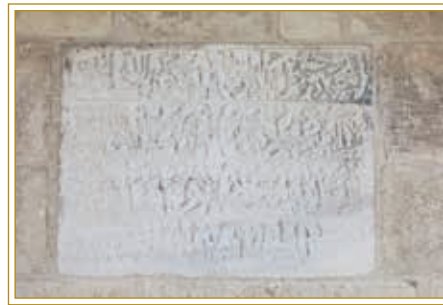
Görsel 235. Çeşmenin kitabesi. (5 Ağustos 2021)

cm ölçülerinde, mermer üzerine sülüs harf ile yazılan 2 sütun 4 satırdan oluşan kitabe metni bulunmaktadır. Kitabe metni şu şekildedir. ‘O ay yüzlü yeni bir çeşme yapmayı tasarladı / Kethüda Muhammet Allah için o çeşmeyi yaptı / Çeşmenin suyu cennetindeki selsebil pınarının soğuk ve içimli suyundan kaynaklanır / Doğrusu Allah'ın resulü için susuzların susuzluğunu giderdi / Ey Allahım onun niyetini daima hayra yönelt / Allah'ın resulü için cennetteki çeşmenin suyunu içmeyi ona ihsan et / Ey Allahım niyetine layık olarak onun cömertliğini arttır ve önce onu koru / Doğrusu Allah resulü için temiz içeceği (şarabın tahura) içmeyi ona nasip eyle / Sene 1151.’ yazılıdır. Çeşmenin kitabesi sadeleştirilerek panoya kaydedilmiştir.

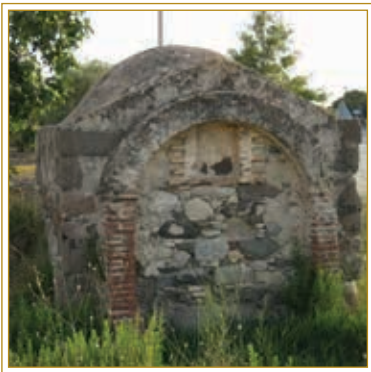
Görsel 237. Çeşmenin ön cepheden görünümü. (5 Ağustos 2021)

Musalla Mahallesi'nde 1106. Sokak'tan Atadağ Caddesi'ne inen küçük aralık üzerinde, limanın karşısında, 377 ada 19 parselli alan içinde yer almaktadır. Evin bahçesinin sokağa bakan duvarında bulunan çeşme bir hayrat olup üzerinde kitabesi yoktur. Tuğla ile örülerek üstü sıvanmış, alınlığına yarım kubbe yapılarak içi yine delikli tuğla ile doldurulmuştur. Su akıtmak için metal bir boru çekilmiş ancak boru körlenmiş durumdadır. Çeşme harap halde ve suyu akmamaktadır.

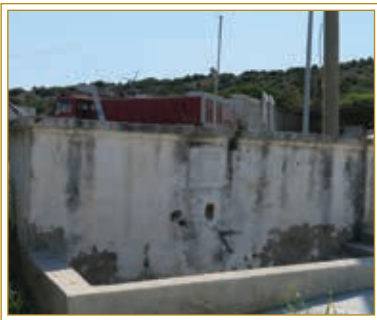
Görsel 246. Çeşmenin genel görünümü.
(10 Ağustos 2021)

Sakarya Mahallesi'nde, İzmir'den Çeşme'ye gelişi güzergâhında, Dalyan yol ayrımı kavşağına varmadan hemen önce, yol kenarındadır. Çeşmenin bulunduğu alanın ada ve parsel bilgileri yoktur. Yol kenarında, anıt görünümünde duran çeşmenin ön yüzü kesme taşla, arkası ise moloz taşla örülmüştür. Kesme taştan inşa edilen kemer kısmı boyanarak renklendirilmiştir. Çeşmenin üzerinde kitabe ya da bilgilendirici bir levha yoktur. Yalak kısmı kaldırım seviyesinin altında kalan çeşmenin su akarı körlenmiş ve bakımsız durumdadır.

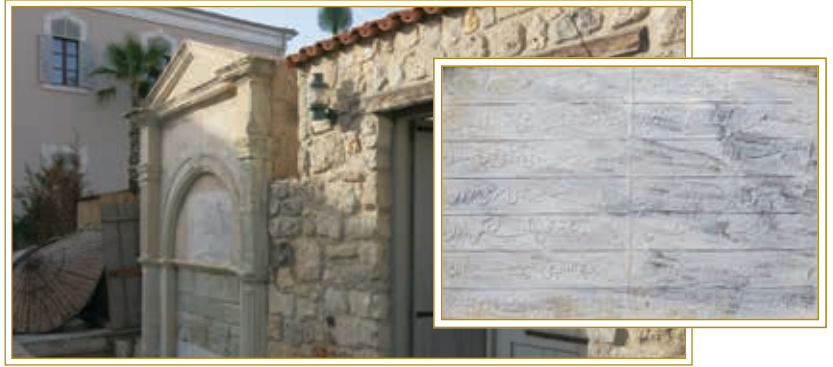
Görsel 248. Tosun Paşa Çeşmesi ve kitabesi. (5 Ağustos 2021)

Ilıca Mahallesi'nde 5143. Sokak'ın aralığında, günümüzde otel olarak kullanılan yapının avlu duvarında, 8 ada 3 parselde 10,14 m² tapu alanı içindedir¹²⁵. Çeşme kesme taş ile inşa edilmiş, üzeri sıvanmış durumdadır. İki yanında sütunlar bulunan çeşmenin alınlığı piramit görünümündedir. Arkasındaki kubbeli haznenin üstünde bakırdan yapılmış, güneş formunda bir alem bulunur. Yine güzel bir taş işçiliğine sahip kemerin altında kitabesi bulunmaktadır. Yazıları dökülüp tahrip olan kitabeden "... /... /... akdı ayn-ı şehradan / ... ecrini Mevlâ'dan / ... iken maden / ... mecra oldu vaz'-ı beyt-i a'lâdan / ... paşadan. / Sene 12 (?)." kelimeleri okunabilmektedir.

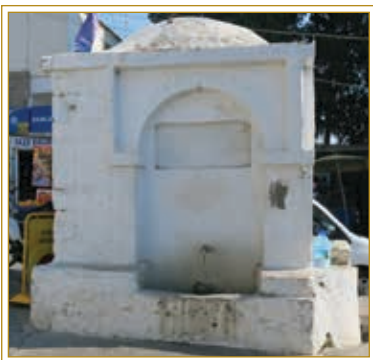
Görsel 249. Çeşmenin ön cepheden görünümü. (10 Ağustos 2021)

Musalla Mahallesi Bahçearası mevkiinde, 407 ada 1 parseldeki tapu alanı içinde, Eski Ovacık Yolu Küme Evleri Sokağı'nın üstünde, Çeşme Belediyesi Garaj Amirliği'nin biraz ilerisinde, yol kenarında bulunmaktadır. Moloz taşla inşa edilmiş çeşmenin kenarlarında kesme taşla oluşturulan sütunlar yukarıda birleşerek sivri kemer halini almaktadır. Saçak ve yalak kısımları da kesme taştan yapılmıştır. Çeşmenin kemer yapısının altında derince iki niş yer alır. Kitabesi olmadığından yaptıranı ve yapım yılı hakkında bilgi bulunmamaktadır. Bakımsız haldeki çeşmenin suyu akmamaktadır.

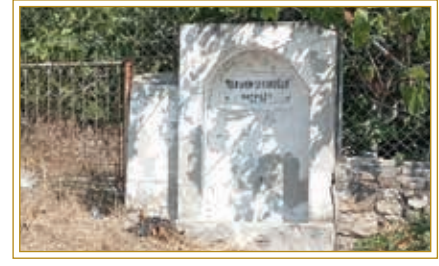
Görsel 251. Çeşmenin ön cepheden görünümü. (10 Ağustos 2021)

Musalla Mahallesi'nde Akarca mevkiinde, Eski Ovacık Yolu Küme Evleri Sokağı üzerinde olup bir hayrat çeşmesidir. Bahçe duvarında bulunan çeşme moloz taş ile yapılarak üstü betonla sıvanmıştır. Beyaza boyalı çeşmenin mermer kitabesinde “İbrahim Şekeroğlu Hayratı 19(?)” yazılı olup tarih kısmının son iki rakamı silinmiştir. Suyu akmayan çeşme bakıma muhtaçtır.

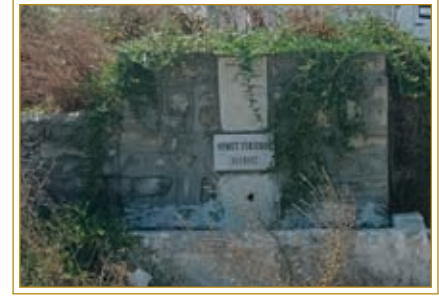
Görsel 252. Şerif Ağa Çeşmesi ve kitabesi. (10 Ağustos 2021)

Musalla Mahallesi'nde Paracıktepesi mevkiinde, Eski Ovacık Yolu üzerinde 420 ada 15 parseldeki tarlanın yanında, yol kenarında bulunmaktadır. Şerif Ağa tarafından h.1304 (1886/1887) yılında yaptırılan, son hali Ahmet Yüksekol tarafından verilen çeşme yığma taşla yapılmıştır. İlk halinden yalnız kitabesi kalmıştır. Muhtemelen son halini Ahmet Yüksekol tarafından yenilenirken almıştır. Çeşmenin yalak kısmı da taş ve betonla yapılmıştır. Yanında yalaktan akacak fazla suyun toplanacağı bir havuzcuk vardır. Çeşmenin Osmanlı Türkçesiyle yazılı kitabesinde “Şerif Ağa-yı keremgüster ki eyyâm-ı hayâtında / Yüzün sürmüş şeref kesb eylemiş Bey-i Mevlâ'dan / Vasiyyet eyledi sülüs emvâliyle kable'l-mevt / Revânuna şu âbi ideler câri bu mecrâdan / ...rakamla arz ider târih itmâmın / Heman aynadan nûş eyle bu âb-ı musaffâdan / Sene 1304.” yazmaktadır. Bunun altında Latin harfleriyle “Ahmet Yüksekol Hayratı” ibaresi yazılı tarihsiz ikinci bir kitabe vardır. Suyu akmayan çeşmenin etrafına çevre düzenlemesi yapılması ihtiyacı vardır.

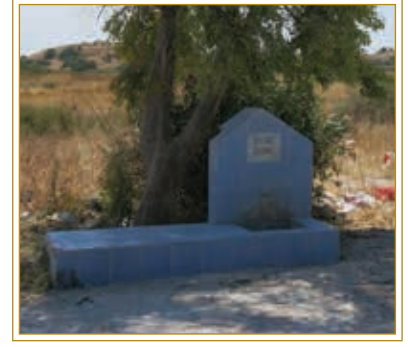
Görsel 256. Yalnız Çeşme ve çevresinin görünümü. (12 Ağustos 2021)

Çandarlı Mahallesi'nde Çandarlı'dan Bergama'ya giden yol üstünde, Çınarlı Bahçe Durağı'nın yanındadır. Çeşme adı gibi yerleşimden uzak, mera alanı içinde yalnızdır. Söğüt ağacının gölgesi altında olan çeşme mavi fayans kaplıdır. 12 Ağustos 2021 tarihinde yaptığım gezide yol üstünde denk gelen bu çeşmenin suyu akmaktadır. Çeşmenin üstünde bulunan mermer kitabesinde “Yalnız Çeşme” yazısı görülür.

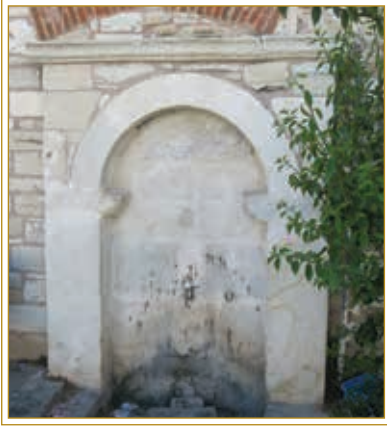
Görsel 262. Eski Çeşme'nin görünümü.
(18 Ağustos 2021)

Fevzipaşa Mahallesi'nde 214. Sokak üzerinde bulunan öğretmen evinin arka duvarında, 76 ada 2 parseldeki çeşme, 5,13 m² tapu alanına sahiptir¹³³. 10 Eylül 1886 tarihinde inşaatı tamamlanmış, kesme taştan, kemerli bir yapıdır. 18 Ağustos 2021 tarihindeki gezimizde çeşmenin akmadığı görülmüştür. Çeşme kemerinin altında bulunan mermer kitabede "1886 ΣΕΠΤΕΜΒΡΙΟΥ 10 ΑΑ..ΩΦΚΑΕΩΝ" yazısı bulunmaktadır.

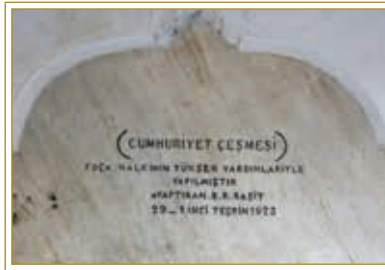
Görsel 265. Çeşmenin kitabesi.
(18 Ağustos 2021)

Atatürk Mahallesi'nin Mescit mevkiinde, 53 ada 8 parselde yer alan çeşme 68,44 m² tapu alanına sahiptir¹³⁴. 127. Sokak köşesinde olup kesme mermerden 1923 yılında yapılmıştır. Tek musluklu çeşmenin suyu 18 Ağustos 2021 tarihinde akmaktaydı. Latin harfli kitabesinde "Cumhuriyet Çeşmesi Foça Halkının Yüksek Yardımlarıyla Yapılmıştır. Yaptıran B. R. Raşit, 29_1 inci Teşrin 1923" ibaresi yazılıdır. Boyanıp sıvanarak ve üzerine reklam afişleri yapıştırılarak aslı şeklini yitirdiği için restorasyona ihtiyaç duymaktadır.

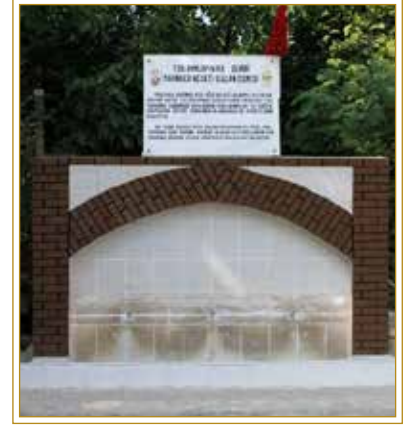
Görsel 270. Çeşmenin genel görünümü.
(Fotoğraf: Erol Şaşmaz)

Kozbeyli Mahallesi'nde, mahalle meydanında bulunan çeşmenin ada ve parsel bilgileri bulunmamaktadır. 1985 yılında yapılan çeşme, Çam Suyu olarak bilinmektedir. Betonarme olarak yapılan çeşme tuğla kaplamadır. İki musluğundan da su akmakta olan çeşmenin mermer kitabesinde “*Kozbeyli Köyü Çam Suyu 1985*” yazmaktadır.

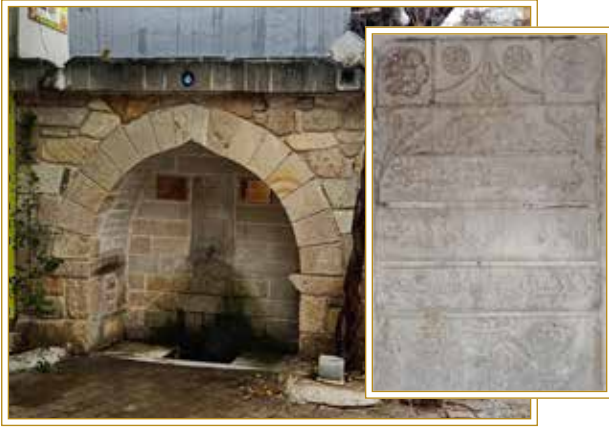
Görsel 271. Çarşı Çeşmesi ve kitabesi.
(Fotoğraf: Ali Korkut, 12.12.2021)

Foça'da Yenifoça Mahallesi'nde, Merkez Caddesi ile Şirin Sokağı'nın birleşiminde, 2524 parseldeki çeşme 9,71 m² tapu alanına sahiptir¹³⁷. h.1059 (1649) yılında kemeri de dahil kesme taştan inşa edilmiştir. Derin kemer yapısının içinde çeşmenin üç satırlık kitabesi yer alır. Restorasyon geçirmiş olan çeşmenin üst örtüsü yine taş malzemeden ve saçaklıdır. Saçakların iki yanında yağmur oluğu vardır. Mermerden yalak kısmı yol seviyesiyle aynı hizada olan çeşmenin suyu akmaktadır. Çeşmenin kitabesinin üst bölümünde çiçek ve yaprak motifleri, alt kısmında ise iki kuş figürü bir tasta su içerken tasvir edilmiştir. Gayet zarif ve sanatlı kitabesinde "Güyya bu çeşme bir sakadır râh-ı Hakk'a teşne eyler bu hayat / Lülesi anın dehendir su dilbe-dil ve güher gibi olsa rûberû / Önüne kim gelse der tarih için mâ Hüseyinle Hasan aşkına su / Sene 1059." ifadesi yer alır. Yakın zamanda restorasyon geçirmiş, taşları temizlenmiş ve suyu akar durumdadır. Kitabenin solundaki panoda okunuşu yazılmışken sağdaki panoda başlık olmamakla beraber, Odabaşı Arnavut Mustafa Ağa'nın biyografisi yazılıdır.

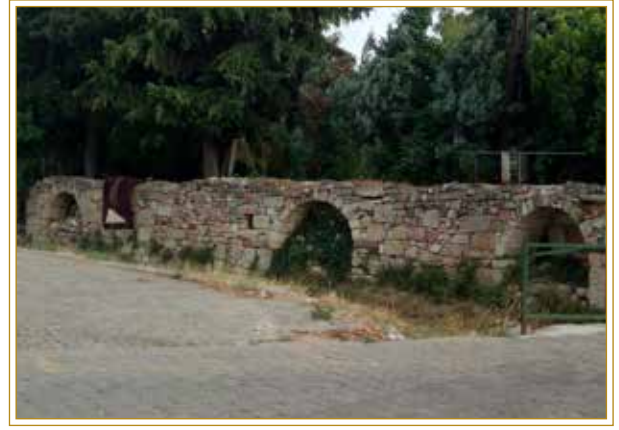
Görsel 272. Su kemerlerinden görünüm.
(17 Temmuz 2019)

Foça'da Fevzipaşa Mahallesi Barış Caddesi üzerinde kısmen de olsa görebileceğiniz su kemeri yapısı bulunmaktadır. Moloz taş ve kesme taşlarla inşa edilmiş kemerlerin üstünde kiremit boruları görülmektedir. Su kemerleri¹³⁸ hakkında bilgi vermek için yerleştirilmiş olan bilgi panosunda "Su kemerleri Felix Sartiaux'ya göre orta çağda yapılmıştır. Le Bruyn 1678 de 180 kemer saymıştır. 180 kemerden oluşan toplam uzunluğu 500 metre den fazla olan su kemerleri 1920'li yıllara kadar şehrin büyük ölçüde su ihtiyacını karşılamıştır. Şehrin dışından antik su kemerleri ile merkeze ulaşan su, 3 adet çeşme ile halkın ihtiyacını asırlar boyu karşılamıştır. Şehirde su kemerlerinin yapıldığı tarihe kadar, oyulmuş taşlarla yapılmış küçük su kanalları ve irili ufaklı çok miktarda kuyu vardır. Ancak istihdamın artması, kent ekonomisinin canlanması, nüfusun artmasına ciddi ölçüde sebep olmuştur. Bunun sonucunda mevcut su kanalları ve kuyuları yetersiz kalmış, şehrin dışından su getirme ihtiyacı doğunca kemerler üzerinden su taşıma hattı yapılmıştır. Su kemerleri devşirme taşlarla yapılmıştır. Kemerlerin içinde sütunlar -taştan işlenmiş su olukları- bina köşe taşları, hatta M.Ö. 3. yüzyıla ait Gymnasium'un alın taşlarının olduğu görülmektedir. Bu gün 180 kemerden oluşan su taşıma duvarının içinde 30 civarında kemer ayakta kalmayı başarmıştır." ifadesi yazılıdır. Su kemerleri günümüzde harap haldedir.

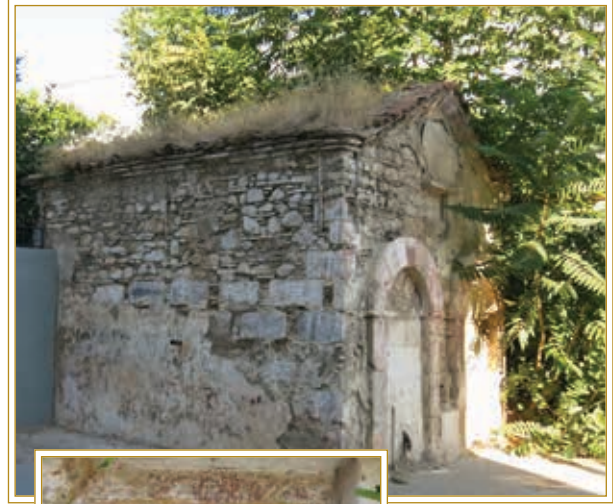
Görsel 274.

Yeşil Mahallesi'nde, Cengizhan Caddesi üzerinde 167 ada 13 paftada olup 18 m² tapu alanına sahiptir¹⁴¹. Kare planlı çeşme kesme taş ve moloz taştan yapılmıştır. Moloz taşlar arasında çift sıra tuğla bulunmaktadır. Çatısı kiremit örtülüdür. Ön yüzünde iki çeşme bölümü, iki kemerle birbirinden ayrılmıştır. Geçmişte sıvalı ve boyalıyken yakın dönemde sıvası sıyrılmıştır. Bakıma muhtaç çeşmenin su akarları körlenmiş, yalak kısmı ise yol seviyesinin altında kalmıştır. Ön yüzünün üst tarafındaki iki satırlı ve iki sütunlu Arapça kitabesinden “... es-Seyyid Hasan Ağa...” kelimeleri okunabilmektedir. Bu bilgiden hareketle çeşmenin Hasan Ağa tarafından yaptırıldığı kanaati oluşmuştur. Bölgenin eski adı Seydiköy olduğundan çeşme, Seydiköy Çeşmesi olarak da bilinmektedir. 8 Ağustos 2021 tarihindeki tespit çalışmam esnasında görüldüğü üzere, kimi yerlerde dökülmeler ve çatlaklar oluşan çeşmenin kısa zaman içinde bakıma alınması gerekmektedir.

Hasan Ağa Çeşmesi ve kitabesinin görünümü. (8 Ağustos 2021)

restorasyon görse de yeniden yıpranmış vaziyettedir. Kimi yerlerinde çatlak ve dökülmeler oluşan çeşmenin kitabesi de kısmen okunabilmektedir. Bunun biraz ilerisinde, geçmişte mahallenin su ihtiyacını karşılayan ve günümüzde de akar durumda olan bir tulumba bulunmaktadır.

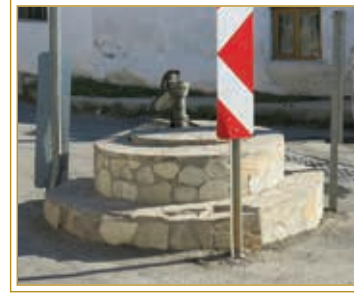
Görsel 275.

Yeşil Mahallesi'nde 40. Sokak üzerinde, 45. Sokak yol ayrımında ve yol ortasındadır. 172 ada 9 parseldeki evin önünde bulunan tulumbalı kuyunun suyu akmaktadır. Betondan yapılan kuyu bileziği geniş ve dar olmak üzere iki katmanlıdır. Kuyu bileziği etrafı kayrak taş ile kaplanmıştır. Tulumbanın tapu bilgileri bulunmamaktadır.

Kavşak görevi gören kuyu ve tulumbası. (8 Ağustos 2021)

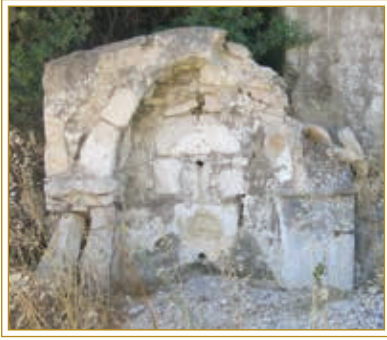
Görsel 277. Köy Çeşmesi'nin ön cepheden görünümü. (9 Ağustos 2021)

Mordoğan merkezine giden İzmir Caddesi Kümeevleri yolunda, Mordoğan Eski Mezarlığı karşısında, yamaçta bulunan çeşme 283 ada 1 parselde ve 32,26 m² tapu alanına sahiptir¹⁴². Yığma taştan olup harap haldeki çeşme kemerli bir yapıya sahiptir ve günümüzde suyu akmamaktadır. Kitabesi olmadığından yaptıranı ve yapım yılı hakkında bilgi yoktur. Bölge tarihi ve çeşmenin yapısından hareketle 18. yüzyıl başları olması muhtemeldir. Arka tarafında, yakın dönemde yapılan beton bir depo görülmektedir. Çeşmenin az aşağısında İzmir Büyükşehir Belediyesi'nin İZSU tesisi vardır. 9 Ağustos 2021 tarihinde mahalleli ile yapılan görüşmede çeşmenin bölgede define arayanlar tarafından harap hale getirildiği söylenmiştir. Bu çeşmenin yoldan geçenlerin su ihtiyacını karşılaması için akıtılması güzel bir hizmet olacaktır.

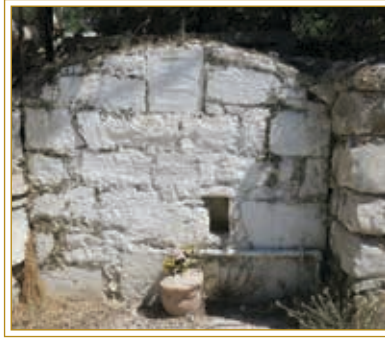
Görsel 278. Yavan Çeşme'nin görünümü. (9 Ağustos 2021)

Mordoğan Mahallesi'nde, köy içinde 333 ada 1 parselde bulunan çeşme, 2,00 m² tapu alanına sahiptir¹⁴³. Bahçe duvarında olan çeşme kesme taştan yapılmıştır. Suyu akmayan çeşmenin ön yüzünde küçük bir niş bulunur. Son dönemlerde metal bir su borusu çekilmiş ancak o da sonradan körlenmiştir. Yalak kısmı yol seviyesinin altında kalmıştır. Çeşmenin üst tarafında üç satırlık kitabesi olmakla birlikte boyandığı ve yazıları kısmen silindiği için okunamamaktadır. Yalnızca son satırda bulunan "Sene 1205" yazısı seçilebilen çeşme, 1790/1791 yılında yapılmıştır. Mahalle sakinleriyle 9 Ağustos 2021 tarihinde yapılan görüşmede bu çeşmenin suyunun tatsız olmasından dolayı Yavan Çeşme isminin verildiği öğrenilmiştir.

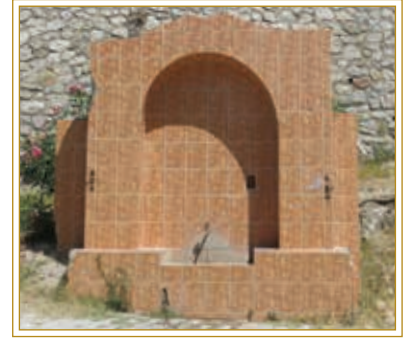
Görsel 279. Hacı Hasan Çeşmesi'nin görünümü. (9 Ağustos 2021)

Mordoğan Mahallesi'nde köy içinde, 361 ada 1 parselde bulunan çeşme 6 m² tapu alanına sahiptir¹⁴⁵. Eski bir kaynak suyu olan çeşme betonarme olarak yapılmış olup günümüzde yüzeyi kahverengi, desenli fayans kaplıdır. 9 Ağustos 2021 tarihindeki gezimde suyu akan çeşmenin tarihi dokusu kalmamıştır. Mahalle halkından edinilen bilgiye göre bu bölgede çok fazla çeşme olduğu ancak yapılaşma ve tarla açma girişimleriyle ya yok edildiği ya da su yollarının bozulduğu öğrenilmiştir. Günümüze gelen çeşmeler de büyük ölçüde aslı şeklini kaybetmiştir.

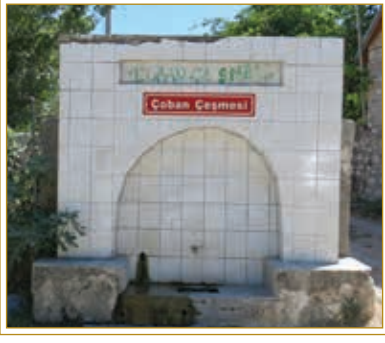
Görsel 280. Çoban Çeşmesi'nin ön cepheden görünümü. (9 Ağustos 2021)

Mordoğan Mahallesi'nde köy içinde bulunan çeşme, 336 ada 6 parseldeki arsanın bahçe duvarındadır. Betonarme olarak yapılmış çeşmenin yüzeyi beyaz fayansla kaplıdır. Kemerin üst tarafında yatay, dikdörtgen şekilli bir niş bulunmaktadır. Bu nişin altında, üzerinde "Çoban Çeşmesi" yazan, yeni harfli kitabesi vardır. 9 Ağustos 2021 tarihli gezimde çeşmenin suyu akmaktaydı.

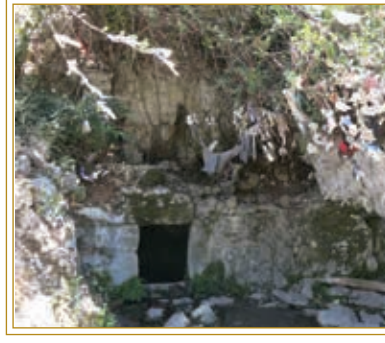
Görsel 281. Dilek Çeşmesi'nin görünümü. (9 Ağustos 2021)

Eski Mordoğan'ın merkezinden, köy kahvehanesinin yanından giden yoldan 2 km devam edildiğinde sağ taraftaki yamaçta, tarla içinde bulunan kaynak suyu Dilek Çeşmesi olarak adlandırılmaktadır. Mitolojik bir anlatısı da bulunan kaynağın ziyaretçisi çoktur. Adından dolayı etrafındaki ağaçlara bezler bağlanmıştır. Kaynak suyun etrafı moloz taş duvardır. Kaynağın gözünün olduğu alana beton bir pencere yapılmıştır. 9 Ağustos 2021 tarihindeki gezimde suyu çok az akmaktaydı. Bakımsız olan kaynağın etrafı çöp ve maske artıklarıyla doluydu.

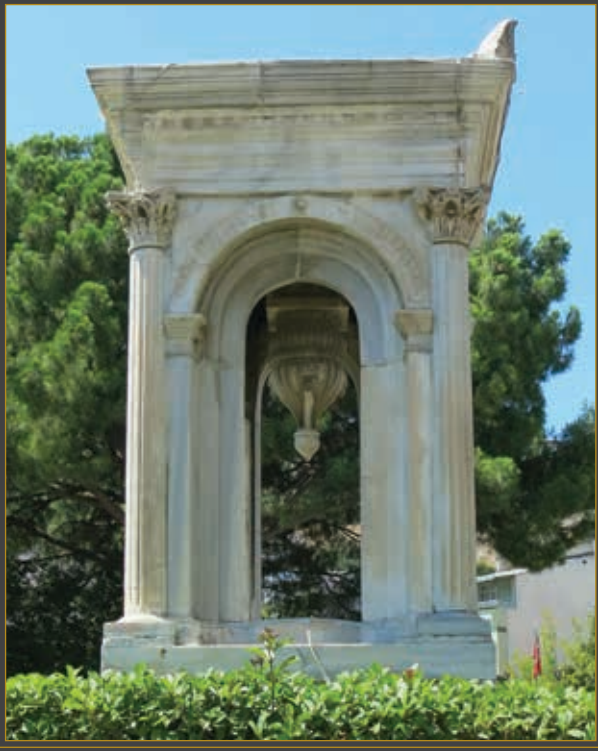
GörSEL 294. Kemalpaşa Çeşmesi görünümü.
(21 Ağustos 2021)

Atatürk Mahallesi Hilal mevkiinde, Atatürk Bulvarı üzerinde, Belediye Caddesi'ne dönen kavşağın ortasında bulunan anıtsal çeşmenin müstakil tapu kaydı bulunmamaktadır. 1928 yılında Kâzım Dirik tarafından Cumhuriyet anısına yaptırılmıştır. Tüm yapı elemanları mermerden olan çeşme alt kaidenin üzerinde yükselmekte, dört sütun üzerine yine mermer blok örtüyle kapatılmıştır. Üst örtüsü girintili işlemlerden oluşan çeşmenin sütun başları antik dönem süslemelidir. Birbirinden farklı olan bu dört antik formun devşirme malzeme olduğu düşünülmektedir. Sütunlar arasında bulunan beyzi mermerden yapılmış dört kemerden üçünün ortasında yıldız ve hilal motifi bulunmaktadır. Kemerlerden birinin üstünde, kemerle aynı formda “Cumhuriyetin Feyizli Eserlerinden Kemalpaşa Çeşmesi” yazısı okunmaktadır. Çeşmenin üst örtüsünde küçük bir yazı karakteriyle 1928 tarihi görülmektedir. Çeşmenin ortasında, çatıdan sarkan mermer bloğun dört tarafında da nesli tükenmiş olan ve Nif Dağı'nda yaşayan Anadolu Parsı'nın betimlemesi görülmektedir. İlk inşa edildiği

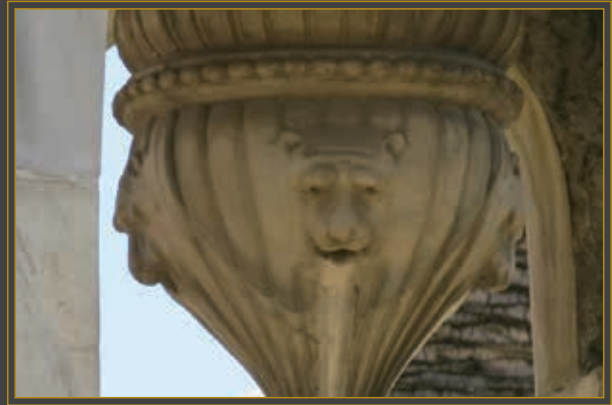
yıllarda bu parsların ağız kısmından su akmaktaydı. Çeşmenin motifleri ve mimari elemanları, antik kültürden esinlenilerek yapıldığını göstermektedir. Çeşme günümüzde anıt yapı olarak, döner kavşağın ortasında durmaktadır.

GörSEL 296. Geçmişte su akan Anadolu Parsı'nın yüz tasvirleri. (21 Ağustos 2021)

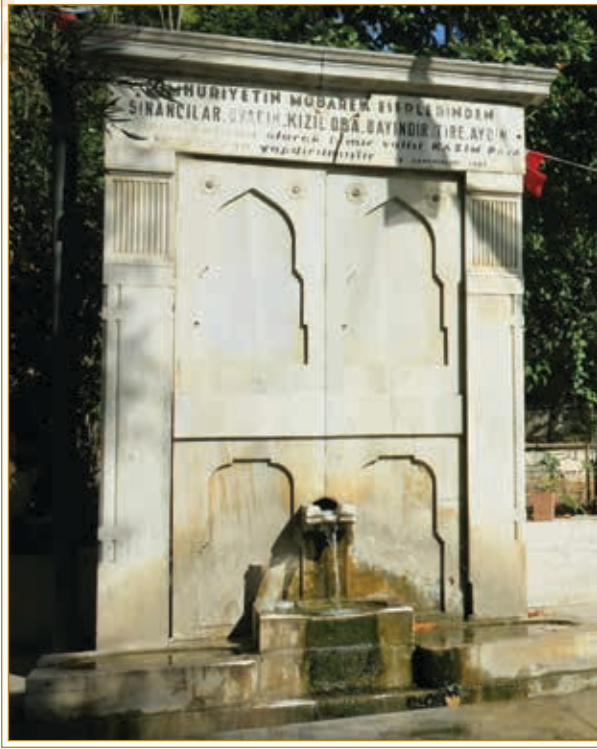
Görsel 297. Paşa Çeşmesi'nin genel görünümü.
(21 Ağustos 2021)

Ovacık Mahallesi meydanında, 128 ada 41 parseldeki çeşme 103,39 m² tapu alanı içindedir¹⁵³. Tamamen mermer kaplama olan çeşme anıt görünümünde olup çevre düzenlemesi de kendi güzelliğini yansıtacak şekilde yapılmıştır. Muhkem bir yapıdaki çeşmenin mermerden yapılmış bir oluğu vardır. Gayet gür ve soğuk akmakta, yöre halkı tarafından içme suyu olarak kullanılmaktadır. Çeşmenin üst kısmında Latin harfli kitabesinde “Cumhuriyetin Mübarek Eserlerinden Sinancılar, Ovacık, Kızıl Oba, Bayındır, Tire Aydın Yolunun Hatırası Olarak İzmir Valisi Kâzım Paşa Tarafından Yaptırılmıştır. 19 Kanunuevvel 1932.” İbaresini yazılıdır. Kâzım Dirik tarafından yaptırılan çeşmeler mimari ve kitabe olarak benzerlik göstermektedir. Dağın zirvesine yapılmış bu çeşmeden devam edildiğinde Bayındır'a inilmektedir.
