İZMİR'İN ÇEŞME VE SEBİLLERİ

İzmir Kalkınma Ajansı
Kültür Yayınları – IX
İzmir'in Kültür Varlıkları Serisi- II

İzmir'in Çeşme ve Sebilleri kitabı, İzmir merkezi olarak Konak'a odaklanmakta, daha sonra ilçelerin alfabetik sıralamasıyla devam etmektedir. Çeşmeler gerçek isimleri ve bölge halkının kullandığı isimlerle belirtilmiştir. Çeşmenin güncel durumu hakkında verilen kısa bilginin yanında yaptıranı ve yapım yılı da belirtilmiştir. Sonrasında ise eser adı, yaptıranı, kitabesi, ada, parsel bilgisi, mahallesi ve tapu alanına kadar birçok ayrıntıya yer verilmiştir. Metin içerisinde belirtilen ada, parsel, mahalle ve mevki bilgileri ile taşınmaz numarası, tapu alanı bilgileri ve nitelikleri, Tapu Kadastro Genel Müdürlüğü Parsel Sorgulama Uygulaması ile tespit edilmiştir.

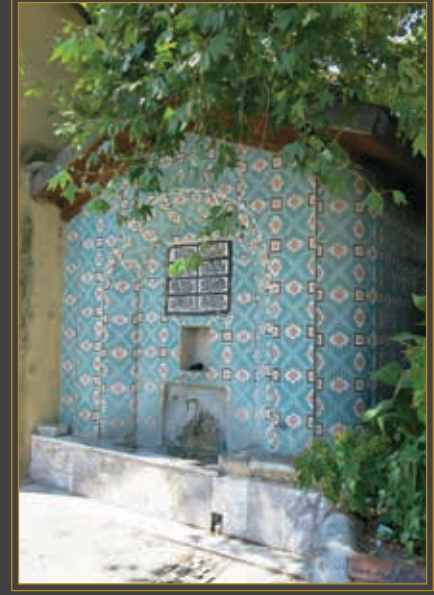
Görsel 300. Çeşmenin günümüzdeki görünümü. (21 Ağustos 2021)

Atatürk Mahallesi, Çarşıiçi mevkiinde 19 ada 1 parselde bulunan çeşme 7,72 m² tapu alanına sahiptir¹⁵⁵. Belediye Caddesi üzerinde, yukarı doğru çıkarken sağda olan çeşmenin suyu akmaktadır. Selanikli Âzâde'nin kızı Tâhire Hanım tarafından h.1243 (1827/1828) yılında yaptırılan çeşmenin yanında çınar ağacı ve gölgesinde kahvehane bulunur. Kesme taştan inşa edilmiş çeşmenin iç içe geçmiş iki kemeri vardır. İç kısımda olanı, kavisli ve oval yapısıyla dikkat çekicidir. Genel olarak köşelerden arındırılmak suretiyle kavisli bir yapı kazandırılmış, yüzeyi desen verilmiş mozaikle kaplanmıştır. Bu durumun çeşmenin orijinal görüntüsüyle ne denli uyumlu olduğu bilinmemektedir. Çeşmenin ön yüzünde iki sütunlu, dört satırlı kitabesi ve onun altında ise tas koymak için yapılmış bir niş bulunmaktadır. Çeşmenin mermer ayna taşında bulunan, birbirine bakan iki kuş motifi sebebiyle yöre halkı tarafından Kuşlu Çeşme ismi verilmiştir. Orijinal oluğu olmayıp metal borulu bir hat çekilmiştir. Suyu akan çeşmenin yalak kısmı ise mermer kaplıdır. Kimi yerlerinde devşirme malzemeler görülmekte, özellikle kitabe altındaki nişin içinde ve yalak kısmındaki çarkifelek göze çarpmaktadır. Çeşmenin çatısı sonradan yapılmış, kiremit örtülüdür. Kitabesinde "İşbu sâl-i

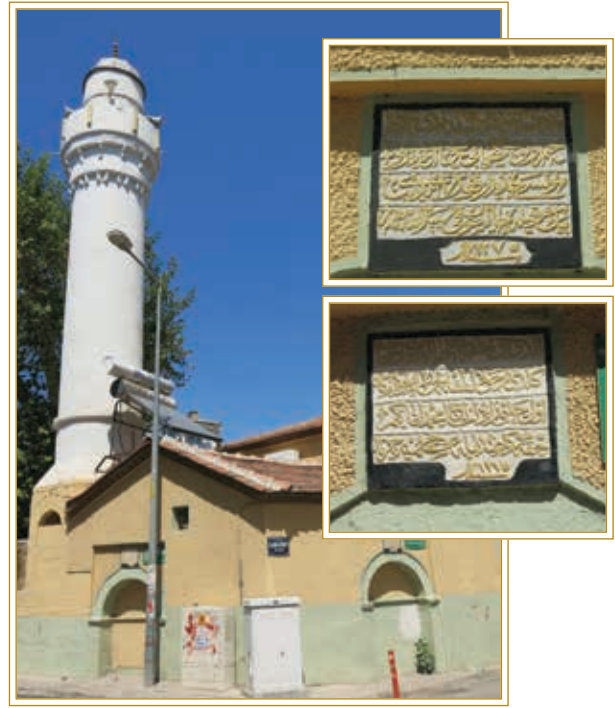
Görsel 304. Çeşmenin ve Çınarlı Camii'nin görünümü. (18 Ağustos 2021)

Tülbentli Mahallesi'nde İlhami Gürsoy Sokağı ile Çınarlı Sokağı birleşiminde, 359 ada 48 parselde ve 25,29 m² tapu alanı içindedir¹⁵⁶. Camiyle ve minareye bitişik vaziyettedir. Her iki sokakta da birer çeşmesi ve kitabesi vardır. Çelebizade el-Hac Muhammed Ağa tarafından h.1275 (1858/1859) yılında kesme taştan yapılmış, çatılı ve depoludur. Üstü kiremit örtülü yapı beton sıvalı ve boyalıdır. Su akarları körlenmiş ve sıvanmış, yalak kısmı ise yol seviyesi altında kalmıştır. Çeşmenin İlhami Gürsoy Sokağı'na bakan yüzündeki kitabesinde "Tedbiri takdir muvaffak eyledi Yezdân / Hatm olup genç ab-ı hayat oldu revân / Mütevellisi cedid-i vefkdir eyledi bina / Bin şevkile çalışup fi-sebilillah heman / fi sene 1275.", Çınarlı Sokağı'na bakan yüzündeki kitabede ise "Kıldı Hakk mazhar anı ihya idüp ab-ı hayât / Geldi vücuda lutfile ihsan idüp keremkân / Ol Çelebizade el-Hac Muhammed Ağa kim / Hakk'a tevekkül-i siddikile aşka Hüseyin'e cereyan / fi sene 1275." yazmaktadır.

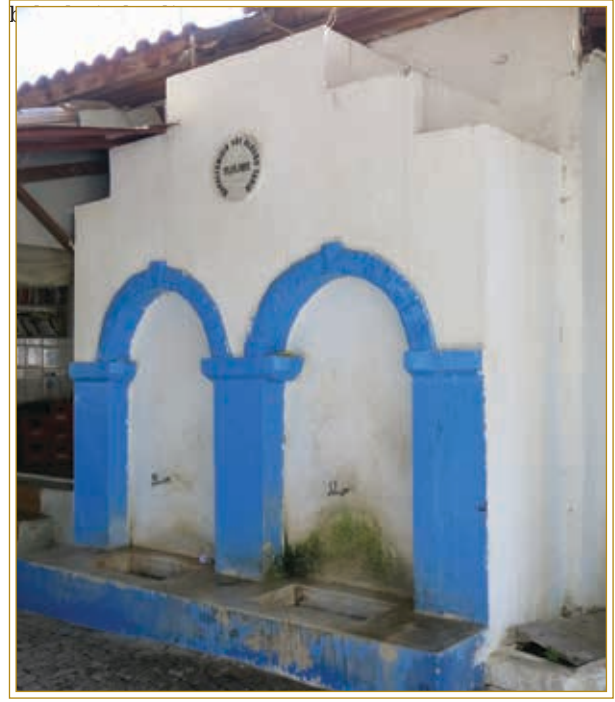
Görsel 309. İki Çeşme'nin görünümü. (23 Ağustos 2021)

Narlidere Mahallesi'nde İsmet İnönü Caddesi üzerinde, 6352 ada 6 parseldeki çay bahçesinin içinde bulunmaktadır. Yan yana iki çeşmeden oluşmaktadır. İki kemerli ve iki yalaklıdır. Betonarme çeşmenin üstünde yuvarlak, mermer kitabesinde “Mahallemizin Köy Olduğu Tarih 11.11.1951” ifadesi yazılıdır. Çeşme de bu tarihte yapılmıştır. Narlıdere Mahallesi'nde bulunan bu çeşmenin arka sokağında Narlıdere Cem Evi¹⁶⁰ vardır. 23 Ağustos 2021 tarihindeki gezimizde çeşmenin suyu akmaktaydı. Cem Evi'nin üst katında, eski fotoğrafların bulunduğu odada çeşmenin açılış günü çekilmiş olan bir fotoğrafta, çeşmenin formu biraz farklılık göstermektedir. Alınlık kısmında, günümüzde olmayan başka bir kitabe dikkat çekmektedir. Ancak fotoğraftan kitabesinin okunması mümkün değildir. Kitabenin altında, tuğladan düz sıra halinde örülmüş kirpi saçak vardır. Mahalle erkeklerinin ve okul çocuklarının neşeye poz verdikleri fotoğraf, dönemin önemli

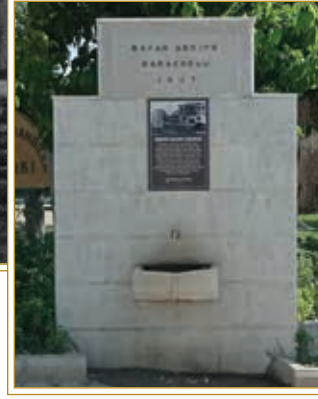
Görsel 315. Çeşmenin genel görünümü. (29 Haziran 2022)

Üçeylül Mahallesi'nde, İstasyon Caddesi mevkiinde, Kıbrıs Caddesi ile Gençlik Caddesi birleşiminde bulunan Emin Başaran Bilek Parkı'nın (38 ada 4 parsel) ön tarafında bulunan çeşme, köşeli dikdörtgen formda, üzeri beyaz mermer ile kaplıdır. Çeşmenin alınlığında "BAYAN ŞERİFE / SARAÇOĞLU / 1937" yazmaktadır. Ödemiş Belediyesi tarafından, bu yazının altına yerleştirilen bilgi levhasında, 1950'li yıllara ait olan bir fotoğrafı ve "ŞERİFE HANIM ÇEŞMESİ / Türkiye Cumhuriyeti'nin Belediye Reisi, / Milletvekili, Vekil, Başvekil ve Meclis Reisi / sıfatıyla çeyrek yüzyıldan fazla hizmet etmiş; / Fenerbahçe Spor Kulübü'ne 17 yıl başkanlık / yapmış olan Mehmet Şükrü Saraçoğlu, 1937 / yılında Ödemiş'in Ovakent Nahiyesi Kazan / Köyü'nde annesi Şerife Hanım adına bir / çeşme yaptırmış ve Ödemiş Belediyesi de / çeşmenin bulunduğu alanı küçük bir park olarak / düzenleyerek Saraçoğlu Şerife Hanım / Çeşmesini süslemiştir." bilgi yazısı bulunmaktadır. Çeşme günümüzde şehir şebekesine bağlı ve akmaktadır.

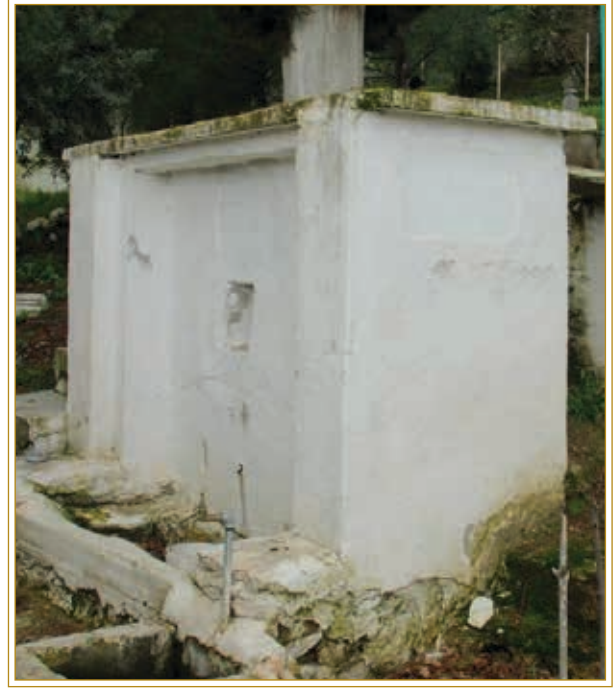
Görsel 318. Davut Baba Çeşmesi'nin görünümü. (Fotoğraf: Erol Şaşmaz)

Adagüme Mahallesi Davutdede mevkiinde, Davut Dede Yolu üzerinde 3583 parselde 1,100 m² tapu alanına sahip mezarlık alanı içinde yer alan çeşme moloz taştan inşa edilmekle birlikte üstü betonla sıvanmış vaziyettedir. Dış görünüş olarak tarihî eser görüntüsü vermeyen çeşmenin ön yüzünde kitabe, bunun altında da tas koymak için küçük bir niş bulunur. Arabacı Şeyh Yusuf bin el-Hac Muhammed tarafından h.1135 (1723-1724) yılında yaptırılan ve son olarak Kamil ve Bedriye Dereli tarafından ihya edilen çeşmenin su oluşu körlenmiş, ancak kenarına şehir şebekesinden bir hat çekilmiştir. Arkasında Davut Baba'nın kabrinin de bulunduğu bir hazire vardır. Çeşme ve kitabesi boyanarak yıprandığından dolayı bazı kısımlar okunmaz hale gelmiştir. Kitabede “..... / *Sahibü'l-hayrat ve'l-hasanat ...kaymakamı arabacı / Şeyh Yusuf bin el-Hac Muhammed rızaenillah / sene 1135.*” ibaresi yazılıdır. Çeşmenin sağ kenarındaki mermer kitabede ise yeni harflerle “*Kamil ve Bedriye Dereli Hayratı*” yazısı görülmektedir.

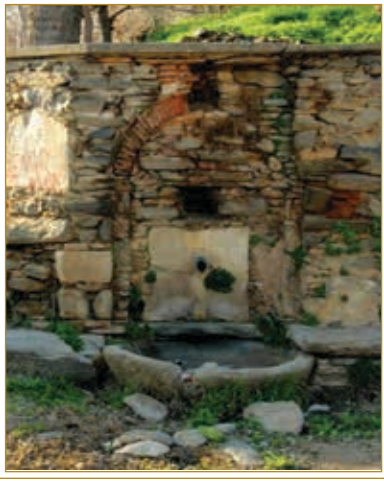
Görsel 319. Demir Baba Çeşmesi'nin genel görünümü. (Fotoğraf: Erol Şaşmaz)

Birgi Mahallesi'nde Cumhuriyet mevkiinde, 162 ada 1 parselde bulunan çeşme 93,49 m² tapu alanına sahiptir¹⁶³. Demirbaba Küme Evler Caddesi üzerinde bulunan çeşmenin Horasan erenlerinden Demir Baba adına yaptırıldığı düşünülmektedir. Kitabesi bulunmayan ve yaptıran hakkında herhangi bir bilgi olmayan çeşme moloz taştan ve tuğla kemerli olarak inşa edilmiştir. Mermerden ayna taşı olan çeşmenin suyu akmamaktadır. Çeşmenin yalak kısmı oyma taştır. Bakımsız haldeki çeşmenin restorasyona ihtiyacı vardır.

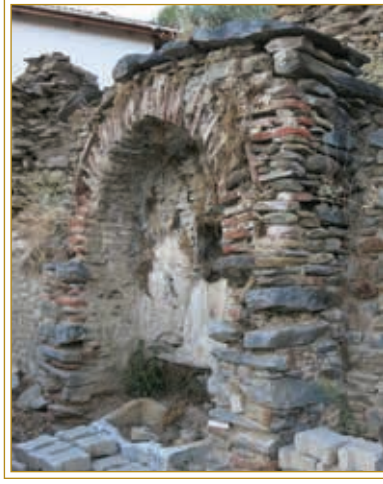
Görsel 320. Elif Dede Çeşmesi'nin genel görünümü. (16 Ağustos 2021)

Birgi Mahallesi Kurtgazi mevkiinde, 336 ada 1 parselde bulunan çeşme 3 m² tapu alanına sahiptir¹⁶⁴. Kenar Sokağı ve Akmescit Sokağı'nın birleşiminde bulunan çeşme harap haldedir. Moloz taşla örülmüş çeşmenin kemer yapısı tuğladandır. Mermer ayna taşının üst kısmında küçük bir niş vardır. Yalak kısmı ise yine mermerdendir. Yalağın çocuk lahiti olduğu düşünülmektedir. Çeşmenin hemen karşısında, 334 ada 2 parselde Elif Dede'nin kabri yer almaktadır. Horasan erenlerinden olduğu rivayet edilen Elif Dede'nin çeşme etrafında mahallesinin kurulduğu anlatılmaktadır. 16 Ağustos 2021 tarihinde çeşme bakımsız, yer yer taşları dökülmüş durumda ve suyu akmamaktadır.

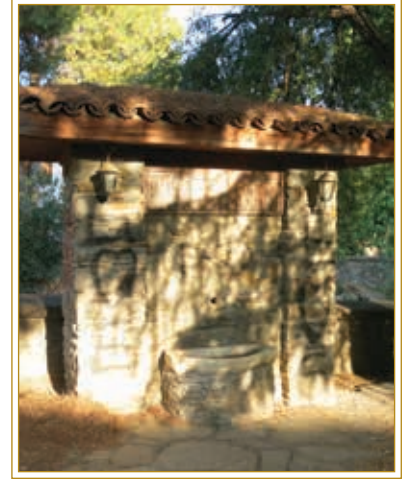
Görsel 321. Gazi Umur Bey Çeşmesi'nin genel görünümü. (16 Ağustos 2021)

Birgi Mahallesi Kurtgazi mevkiinde, 347 ada 1 parselde 852,34 m² tapu alanına sahip çocuk bahçesi içinde yer alan çeşme, moloz taş ve tuğladan inşa edilmiştir. Su akarı körlenmiş olan çeşmenin yalak kısmı yüksekte ve mermerdendir. Kiremit örtülü çeşmenin ön yüzünde bakırdan yapılmış ve üzerinde "Gazi Umur Bey Çeşmesi" yazan bir levha bulunmaktadır.

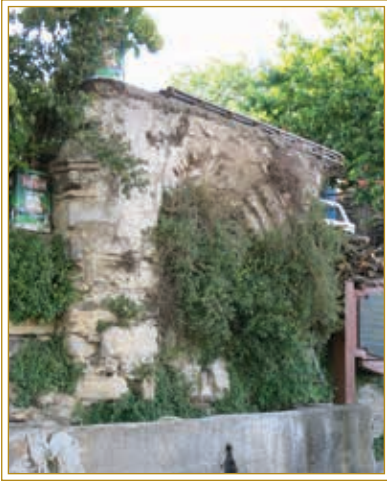
Görsel 322. Hafsa Sultan Çeşmesi'nin genel görünümü. (16 Ağustos 2021)

Birgi Mahallesi Camikebir mevkiinde, 253 ada 4 parselde 2,54 m² tapu alanına sahiptir¹⁶⁵. 16 Ağustos 2021 tarihinde yaptığım gezi esnasında bakımsız bir halde idi. Yıldırım Bayezid'in eşi Hafsa Sultan tarafından moloz taş ve tuğlayla inşa ettirildiği rivayet edilen çeşmenin kitabesi yoktur. Yalak kısmı sonradan betonarme olarak yapılmıştır. Çeşmenin yıkılan kısmının üzerini ot kaplamış vaziyettedir. Çeşmenin tuğladan yapılan kemeri iç içe geçmiş şekildedir. Bulunduğu mevkiden dolayı çeşmeye, Taşpazar Çeşmesi adı da verilmektedir.

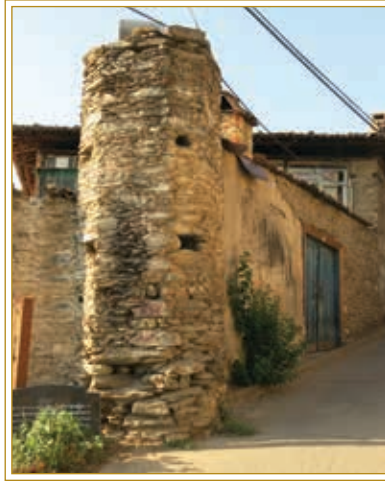
Görsel 323. Su terazisinin görünümü. (16 Ağustos 2021)

Birgi Mahallesi Camikebir mevkiinde, 307 ada 24 parselde 149,39 m² tapu alanına sahip kargir evin köşesinde ve bu evin duvarına bitişik vaziyettedir. Terazine ait tapu kaydı bulunmamaktadır. İmam Birgivi Sokağı ile İmam-ı Birgivi Küme Evler Sokağı'nın birleşiminde, set üstünde olan su terazisi Bozdağ'dan gelen su kaynaklarını mahalleye dağıtmak için kullanılmıştır. İmam Birgivi Hazretleri'nin türbesine giden yol üstündeki su kemeri ve su deposu yıkıntıları bu teraziyi beslemekteydi. Moloz taştan, köşeli bir üslupla inşa edilen su terazisi üzerinde delikler mevcuttur.

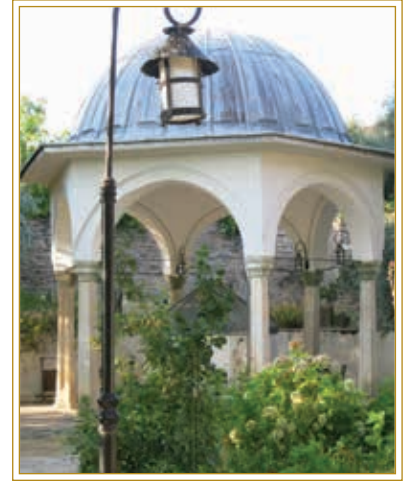
Görsel 324. Karaoğlu Şadırvanı'nın genel görünümü. (16 Ağustos 2021)

Birgi Mahallesi Camikebir mevkiinde, 292 ada 12 parselde 1,442,58 m² tapu alanına sahip Karaoğlu Camii'nin dış avlusunda yer almaktadır¹⁶⁶. Karaoğlu Sokağı ile Muhittin Efendi Sokağı arasında bulunan cami, Karaoğlu Mustafa Efendi tarafından 1762 yılında yaptırılmıştır. Cami avlusunda bulunan, altı sütun üzerine kubbeli yapıdaki şadırvanın çeşme kısmının her köşesi mermer blokludur. Üzerinde işlemler bulunan mermer bloklarda herhangi bir kitabe yoktur. Günümüzde de işlevini sürdüren şadırvan, tarihî değerini korumaktadır.

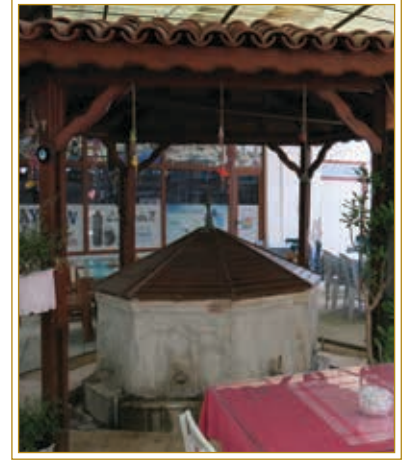
Görsel 329. Sandalye ve tabureler arasında kaybolmuş Şadırvanın görünümü. (10 Ağustos 2021)

Sığacık'ta, Sığacık Camii'ne varmadan, Şadırvan Meydanı olarak adlandırılan alan içindedir. Şadırvana ait ada ve parsel kaydı bulunmamaktadır. Etrafı kafe ve restoranlarla çevrili şadırvan sandalye ve tabureler arasında kaybolmuştur. Sekizgen planlı şadırvan havuzunun üzeri ahşap konik bir külahla örtülmüştür. Şadırvanın üst örtüsü alaturka kiremitle kaplı olup 6 ahşap direk taşınmaktadır. Tamamen mermerden olan şadırvanın her kenarında çeşme bulunmaktadır. Bütün kenarları mimari ve süsleme olarak benzerlik göstermektedir. Çeşmelerin ayna taşlarının iki tarafında da servi motifleri bulunur. Tüm çeşmeleri akar durumda olan şadırvanın üzerinde kitabesi yoktur. Sığacık'a 10 Ağustos 2021 tarihinde yaptığım gezide, Sığacık Camii'ne çok yakın konumda pansiyon olarak kullanılan tarihî bir yapının duvarında ortası delinip, musluk takılarak çeşme süsü verilmiş bir kadın mezar taşına rastladım. Toplumun tarihî mezar taşlarına olan muamelesi ve ilgili kurumların duyarsızlığı şaşırtıcıydı.

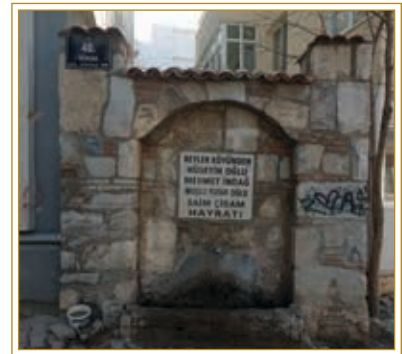
Görsel 331. Çeşmenin ön cepheden görünümü. (24 Aralık 2022)

Seferihisar'da Camikebir Mahallesi, 40. Sokak üzerinde 3448 ada 4 parselde bulunan çeşme, 7,48 m2 tapu alanına sahiptir¹⁷⁹. Moloz taş ile inşa edilmiş olan çeşme 2000'li yılların başında harap haldeyken yakın tarihte restore edilmiştir. Eski bir çeşme olmasına rağmen üzerinde orijinal kitabesi bulunmayan çeşmeye yeni bir kitabe eklenmiştir. Eklenen yeni kitabede "Beyler Köyünden Hüseyin Oğlu Mehmet İndağ Muşlu Yusuf Oğlu Saim Çıdam Hayratı" yazmaktadır. Sağ tarafından su saati bulunan çeşmenin suyu akmaktadır.

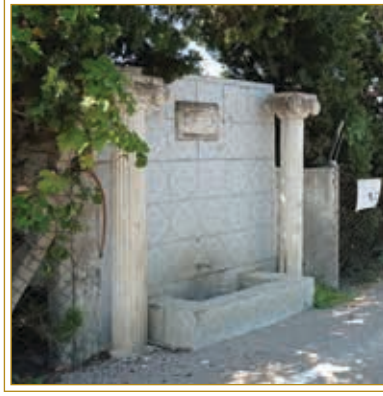
Görsel 338. Hürriyet Caddesi üzerindeki çeşmenin görünümü. (10 Ağustos 2021)

Düzce Mahallesi'nde Ağaççeşmesi mevkiinde Hürriyet Caddesi üzerinde, sağ tarafta terk edilmiş yapının önünde ve 242 ada 5 parseldeki arsa alanı içindedir. Dut ağacının gölgesinde kalan betonarme olarak inşa edilmiş çeşme zor görünmektedir. 10 Ağustos 2021 tarihinde suyu akmıyordu.

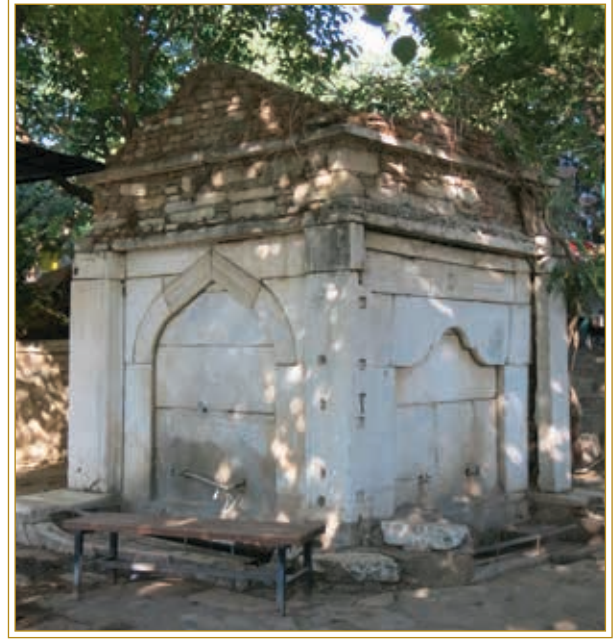
Görsel 343. Çeşmenin iki yüzünün görünümü. (13 Ağustos 2021)

Atatürk Mahallesi'nde Dr. Sabri Yayla Bulvarı üzerinde bulunan Karakolyanı Camii'nin dış avlusunda bulunmaktadır. 368 ada 2 parseldeki Karakolyanı Camii, eski karakol binasının yanında olmasından dolayı bu isimle bilinmektedir. Kitabesi olmadığından dolayı cami'in inşa tarihine dair kesin bir bilgi olmasa da Aydınolu Beyliğı döneminde yapıldığı düşünölmektedir. 368 ada 1 parselde 605,51 m² arsa alanı içinde yer alan çeşmenin müstakil tapu kaydı yoktur. Caminin sol yanındaki kare planlı çeşmenin iki yüzü mermer kaplı, diğeri iki yüzü ise kesme taş ve tuğla döşelidir. Üst kısımda kesme taş ve tuğladan bir katman oluşturulmuş, çatısı da tuğlayla örölmüştür. İki köşesinde bulunan çeşmeler 13 Ağustos 2021 tarihli gezimizde akmaktaydı. Kullanılan mermer malzemeler devşirmedir. Köşelerde bulunan sütun ve üst kısımlardaki mermer bloklar başka bir yapıdan söküldüğü izlenimi vermektedir. Çeşmenin mermer kaplı yüzlerindeki kemer yapıları birbirinden farklıdır.

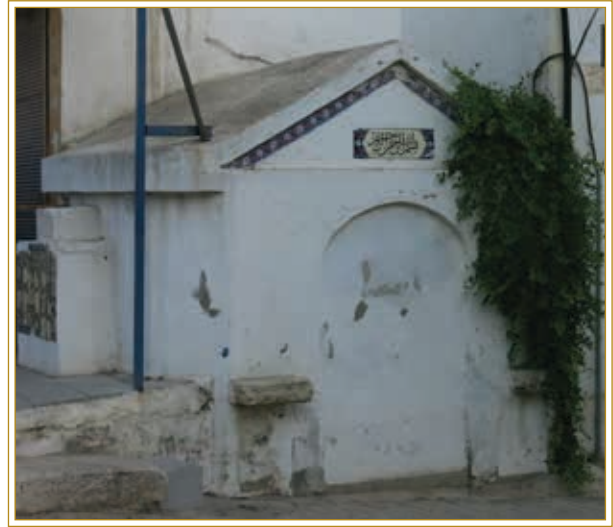
Görsel 344. Eski Çeşme'nin ve yanındaki Hayrat Çeşme'nin görünümü. (13 Ağustos 2021)

Atatürk Mahallesi'nde St. Jean Caddesi ile 1049. Sokak birleşiminde, 353 ada 1 parselde bulunan çeşme 6,14 m² tapu alanına sahiptir¹⁸⁵. Dışı betonla sıvanmış ve beyaz kireçle boyanmıştır. Kesme taştan yapılmış, su olukları körlenmiş çeşmenin çatısında çini süsleme bordürler ve altında da "*Bismillahirrahmanirrahim*" yazan çini bir pano yer almaktadır. Karşısında Alparslan Mescidi'nin bu çeşmeyle bağlantılı olması muhtemeldir. Eski Çeşme'nin akar kısmı 1049. Sokak'a bakmaktadır. St. Jean Caddesi'ne bakan kısma sonraki dönemlerde inşa edilen hayrat çeşmesinin üzerinde "*Raziye Hayratıdır 1970 (?)*" ibaresi yazılıdır. Ön yüzü çiniyle kaplıdır. 13 Ağustos 2021 tarihinde yaptığım gezi esnasında elinde çekiçle hayratın kitabesini ve çeşme üzerinde bulunan çinileri parçalayan bir şahısla karşılaştım. Kendi tapu alanı olan ve akmayan bir çeşmeye gösterilen bu kin ve pervasız tutumu anlamak mümkün değildir. Selçuk Belediyesi'nin bu yapıların envanterini çıkarıp korumaya alması, tarihî eserlerin gelecek nesillere eksiksiz devredilebilmesi açısından önem arz etmektedir.

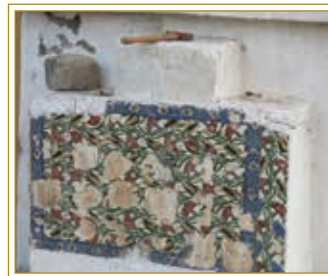
Görsel 473. Ön yüzü çini döşeli olan Hayrat Çeşme'nin tahrip edilmiş hali. (13 Ağustos 2021)

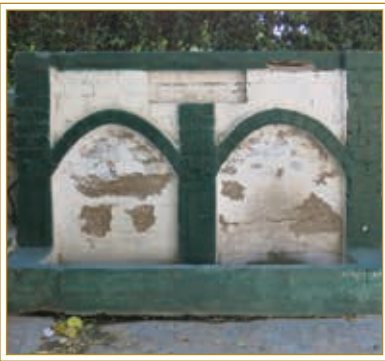
Ertuğrul Mahallesi'nde Hatuniye Caddesi ile Narlı Sokağı'nın birleşimindeki 28 ada 23 parseldeki kargir evin duvarındadır. Hacı Yamak'ın kızı Hadice Hatun tarafından 1 Zilhicce 1295 (26 Kasım 1878) tarihinde yaptırılan çeşmenin müstakil tapu kaydı yoktur. Bir anıt şeklindeki çeşme iki sütun üzerine, alçak kemerli olup sütunlar ile kemer birleşiminde çıkmaları mevcuttur. Kemerin üst, orta kısmında altılı yıldız motifi görülmektedir. Çeşmenin en üstünde, blok halinde üst örtüsü vardır. Geniş bir ön cepheye sahip olan çeşmenin dört satırlık mermer kitabesi, çeşmenin tüm cepheleri gibi boyanmış vaziyettedir. Yalak kısmı kaldırım seviyesinin yükselmesinden dolayı zeminle hemen hemen aynı seviyeye gelmiştir. Suyu akan çeşmenin orijinal görünümüne kavuşturulması gerekmektedir. Çeşmenin kitabesinde "Sâhibü'l-hayrât ve'l-hasenât / el-Hac Yamak kerimesi el-Hac / Hadice Hatun rûhiyçün / Rızâenlillah fâtiha fî 1 Zsene 1295." ibaresi yazılıdır.

Atatürk Mahallesi'nde Köyiçi mevkiinde, Şehabettin Dede Bulvarı üzerinde, 1038. Sokak'ın yanında bulunan park alanı içinde, 412 ada 1 parselde, 128,69 m² tapu alanına sahip Şehabeddin Sivasî Hazretlerinin türbe alanı içindedir¹⁸⁶. Zeyniyye tarikatının piri Zeyneddin Hafî'nin halifesi Ayasuluklu Mehmed Efendi'den hilafet alan Şehabeddin Sivasî 15. yüzyılda yaşamış, tefsir ilmiyle iştigal edip bu sahada eserler vermiştir¹⁸⁷. Vefatı sonrası kabri üzerine türbe inşa edilmiştir. Türbe alanı tapu kaydında Medrese (Asarı Atika) olarak kayıtlıdır. Yer yer dökülme ve çatlaklar görülen Şehabeddin Sivasî Türbesi'nin avlusunda bulunan çeşme taş ve tuğla örgülüdür. Dikdörtgen formdaki çeşme, çift kemerlidir. İki kemerin altında da su akarı musluklar görülmektedir. Kemer ve kenar kısımları yeşile, ön kısmı ise beyaza boyanmıştır. Kitabesi bulunmayan çeşmenin kemer birleşim yerinin üstünde tas koymak için yapılmış dikdörtgen niş bulunmaktadır. Çeşmenin türbeyle birlikte mi yoksa daha sonraki dönemde mi yapıldığı tespit edilememiştir. Günümüzde suya akan çeşmenin ve Şehabeddin Sivasî Türbesi'nin restorasyona ihtiyacı vardır.

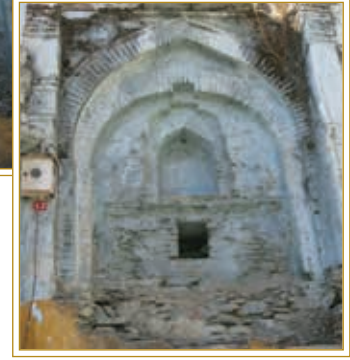
Tire'de Bahariye Mahallesi, Çatal Çeşme mevkiinde, Büyükküp Sokağı ile Çatalçeşme Sokağı birleşiminde 371 ada, 2 parselde bulunan çeşme, avlulu kargir evin tapu alanı içindedir. Moloz taş ile inşa edilmiştir. Çift kemer yapısı, tuğla sıralıdır. Üst taraftaki ikinci kemerde sanatsal bir kıvrım bulunmaktadır. Çeşmenin kubbe kısmı da taş örgülüdür. Sonraki dönemde üzeri betonla kaplanmıştır. Çeşitli yerlerinde su taşıyan künkler görülmektedir. Yaslandığı duvar da moloz taş örgülü olup çeşme, bu duvarla bütünleşmiştir. Yalak kısmı devşirme malzemedendir. Girland motifli mermer lahit çeşmeyle uyum içinde görülmektedir. Suyu akmadığı gibi tamire ihtiyacı vardır. Kitabesi bulunmayan çeşmenin banisi Tire Kültür Varlıkları Envanteri'nde Sadrazam Lütfi Paşa olarak gösterilmektedir¹⁸⁹.

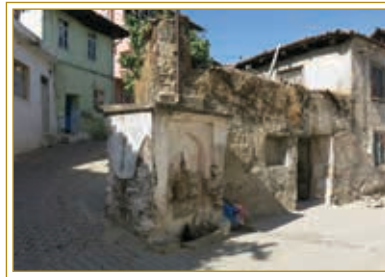
Görsel 353. Çeşmenin ve bulunduğu sokağın görünümü.
(16 Ağustos 2021)

Dumlupınar Mahallesi'nde, Yavançeşme Sokağı ile 2. Yavan Çeşme Sokağı'nın birleştiği noktada, 434 ada 5 parselde bulunan kargir evin tapu alanı içindedir. Moloz taş ve tuğladan inşa edilmiş, sonrasında üzeri beton sıvayla kaplanmış, bu sıvalar da yer yer dökülmüştür. İkili kemeri bulunan çeşmenin ön yüzünde kemer girintisi altında küçük bir niş yer almaktadır. Kitabesi olmayan çeşmenin suyu da akmamaktadır. Yalak kısmı yarıya kadar kaldırım seviyesinin altında kalmıştır.

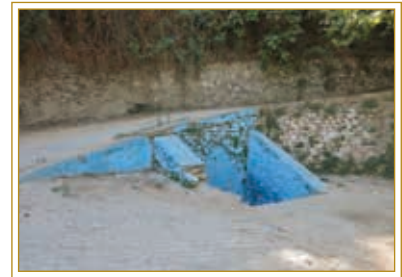
Görsel 355. Yol seviyesinin altında bulunan Çukur Çeşme.
(16 Ağustos 2021)

Bahariye Mahallesi'nde Kalfa Sokak üzerinde, 944 ada 24 parseldeki arsanın tapu alanı içinde, yol seviyesinin altında bulunan çukur çeşmenin kitabesi bulunmadığından inşa tarihi ve banîsi bilinmemektedir. 16 Ağustos 2021 tarihinde, çeşme yanından geçenlerce kolayca fark edilecek şekilde maviye boyanmış haldeydi. Moloz taşla inşa edilmiş çeşmenin yine moloz taşla yapılmış bir kemeri ve yanlarında istinat duvarları bulunur. Merdivenle suya inilen çeşmenin lezzetli suyu vardır.

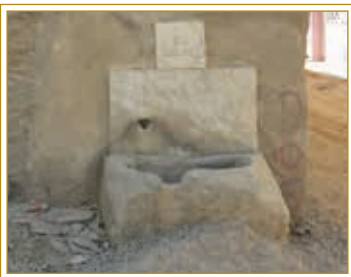
Görsel 357. Çeşmenin görünümü. (16 Ağustos 2021)

Bahariye Mahallesi'nde Ankara Caddesi ile Kazıroğlu Sokağı'nın birleşiminde, Eski Yeni Hamam Mescidi'nin karşısında, 363 ada 1 parselde bulunan avlulu kargir evin duvarındadır. Kitabesi bulunmadığından inşa tarihi ve banîsi hakkında bilgiye ulaşılamamıştır. Evin moloz taşla örülmüş yüzündeki çeşmenin etrafı betonla sıvanmış ve yekpare bir mermer yerleştirilmiştir. Metal borudan su bağlantısı sağlanmışsa da üzerinde “*Su İçilmez*” yazısı bulunan mermer bir pano asılıdır. Yalak kısmı taş oymadır. Günümüzde akmayan çeşmenin tamir edilmezse yok olma riski bulunmaktadır.

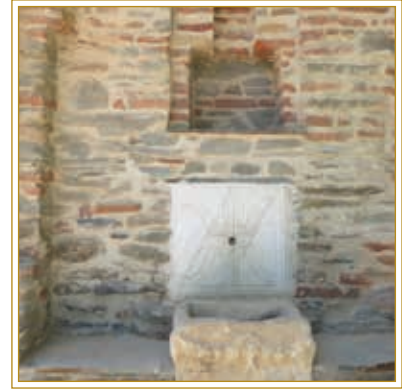
Görsel 374. Çeşmenin ayna taşı ve devşirme yalak taşının görünümü. (16 Ağustos 2021)

Cumhuriyet Mahallesi'nde Yeşil İmaret Sokağı üzerinde, 12 ada 23 parseldeki 1.093,19 m² tapu alanına sahip Yeşil İmaret Camii'nin dış avlu duvarında bulunan çeşme, duvarla aynı malzeme olan moloz taşla inşa edilmiştir. Çeşme duvarla bir yapıda olup çeşmenin bulunduğu kısımda duvar biraz daha yükseltilmiştir. Ayna taşı devşirme malzemedendir. Bu mermer taş üzerinde geometrik şekiller ve çeşitli motifler bulunmaktadır. Çeşmenin kurnası da bu mermerin alt kısmındadır. Mermerin sol kenarında *ΕΚΠΟΘΟ / ΘΕΟΦΑΝΙΣ* şeklide "...*Potos'un oğlu Theophanes*¹⁹¹" anlamına gelen yazı bulunmaktadır. 16 Ağustos 2021 tarihinde suyu akan çeşmenin yalak kısmı iki yönü köşeli, ortadaki kısmı oval olarak üç yönlü taş oyma idi ve alttan tuğlalarla desteklenmişti.

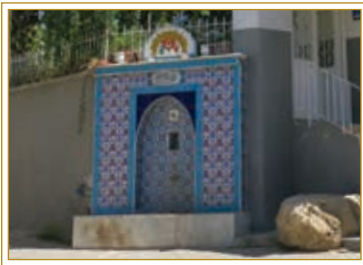
Görsel 378. Çeşmenin görünümü. (16 Ağustos 2021)

Paşa Mahallesi'nde Boduroğlu Sokağı'na, Kethüda Kâtibi Ahmed Efendi Çeşmesi tarafından girildiğinde, biraz ileride sağda bulunan 354 ada 4 parseldeki kargir evin moloz taş duvarına yaşlı haldedir. Müstakil bir tapu kaydı bulunmayan, moloz taş ve tuğladan inşa edilmiş çeşme günümüzde harap haldedir. Boduroğlu Sokağı'nda oturan Kevser Hanım'ın 16 Ağustos 2021 tarihinde anlattığına göre çeşmenin kitabesi yıllar önce bir gece vakti çalınmıştır. Yerel yönetim vasıtasıyla suyu kesilen çeşmenin kemeri tuğladan, ayna taşı ve yalak kısmı mermerdendir. Çeşme yalağı için devşirme malzeme kullanılmıştır.

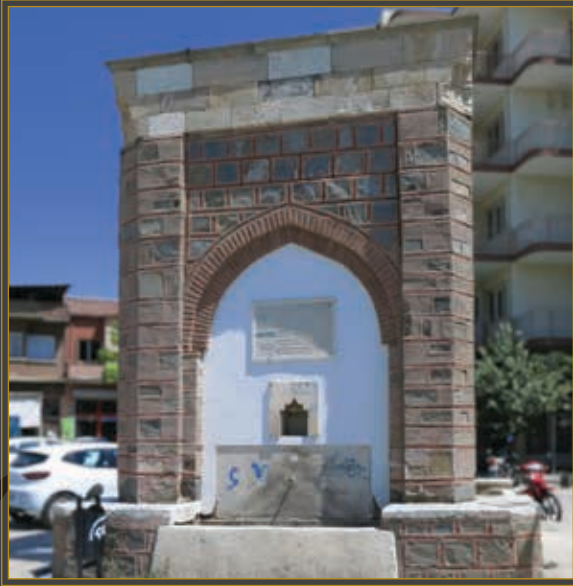
Büyükkale Mahallesi'nde Köyiçi mevkiinde, 160 ada 2 parseldeki kargir metruk cami ve imam evi olarak kayıtlı 1.378,63 m²'lik tapu alanı içinde bulunan çeşme Aydınoglu Beyliği'ne ait nadide eserlerden biri olup günümüzde harap durumdadır. Çeşmenin, moloz taş örgülü duvar üzerinde bulunan dört satırlık mermer kitabesinde “Emerebi-inşai hazihi'l-ayn / es-Sultanü'l-a'zam fahrü'd-devleti ve'd-dünya / ve'd-din İsa bin Muhammed bin Aydın halledallahu saltanatehu / Fi seneti isneyn ve semanin ve seb'amie” ibaresi yer almaktadır. Dikdörtgen mermer levhanın içindeki kitabede Selçuklu motifleri dikkat çekmektedir. Kitabeden anlaşıldığı üzere, h.1380/1381 yıllarında İsa Bey tarafından yaptırılan çeşme günümüzde ayakta olmayan İsa Bey Camii'yle birlikte inşa edilmiştir. İsa Bey kitabede “fahru'd-devleti ve'd-dünya ve'd-din” unvanıyla geçmektedir. Yalak kısmı lahitten devşirmedi.

Görsel 390. Çeşmenin görünümü. (16 Ağustos 2021)

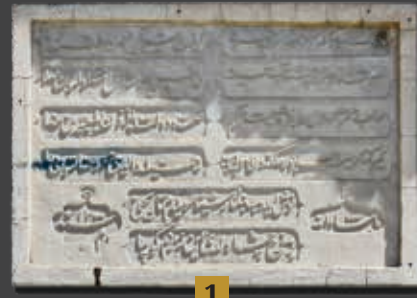
Görsel 391. Çeşmenin kitabeleri. (16 Ağustos 2021)

Batı yönündeki kitabesinde [1] "*Barek Allah bu güzergâh üzerine bir çeşme bina / Eyledi Seyyid Yeğen Ağa bi-lutf-i Kibriya / Mevkiinde habbeza bu çeşme-i ab-ı hayat / Fi-sebilullah bu attâş-ı ümmete olsun sâlâ / Sahibü'l-hayrat olan ol zât-ı alişan kim / Sıhhat ü devletle efsun eyleye ömrüm Hüda / Kim güzar eyler ise bu rehğüzerden su içüp / Rahmet ile valideyni ruhuna itsün dua / Nuş idüp de Reşika söyledim tarihini / Bir müferreh çeşme oldu ayn-ı zezem guyiya / sene Muharrem 1200 / Maşallah.*" yazmaktadır.

Güney cephesindeki ikinci kitabesinde [2] "*Sahibü'l-hayrat ve'l-hasemat / es-Seyyid Yeğen Mehmed Ağa / Sene 1200.*" İbaresini yazılıdır. Kuzey cephesindeki kitabede [3] ise "*Yeğen Ağa Çeşmesi'nin / misüllü seng-i tamiri tarihi / Fi-sene 1330*" ifadesi okunmaktadır. Çeşme, Yeğen Mehmed Ağa tarafından h.1200 (1785/1786) yılında yaptırılmış, h.1330 (1912) yılında tamir ettirilmiştir.

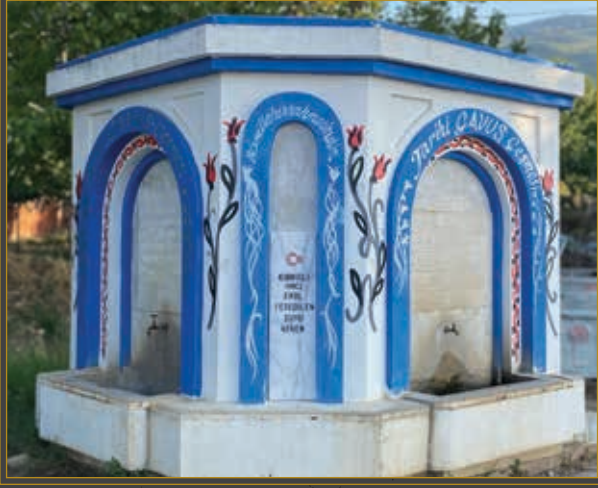
Görsel 392. Çeşmenin genel görünümü.
(Fotoğraf: Uğur Ertuğrul, 23 Ekim 2021)

Tire, Çayırılı Mahallesi sınırları içinde 103 parselde, 386,00 m² tapu alanı içindedir¹⁹⁷. Üç yönlü olarak, kesme taştan inşa edilmiş çeşmenin yüzeyi beton ile sıvanmış, ön yüzleri mermer kaplanmıştır. Yakın dönemde boyanmış ve çiçek motifleri ile süslenmiş olan çeşmenin kemer ve üst çıkmaları mavi renktedir. Kemerlerin üzeri boyandıktan sonra "Bismillahirrahmanirrahim" ve "Tarihi Çavuş Çeşmesi" ibareleri yazılmıştır. Latin harfli kitabesinde [1] "Cümhuriyetin Mübarek / Eserlerinden / Çavuş Çeşmesi Namile / Maruf Olan İşbu Çeşme Ha- / rab Olduğundan Köylünün / Yardımile İzmir Valisi / Kâzım Paşa Hazretleri / Tarafından Yeniden İnşa / Ettirilmiştir / 1930." yazmaktadır. Osmanlı Türkçesiyle yazılmış kitabesinde [2] ise okunabildiği kadarıyla "el-Hac Reşid Efendi tab'-ı pak-i âli-zat / Asitane-i ümmidi (?) yümn-i himmetiyle iltifat / Deşt-i sahra-felek Bağdad oldu ab-ı cuybar / Köhne Çavuş çeşmesi buldu yeniden ab-ı hayat / Yapdı bir köşk-i müferrah rehğüzara hasbeten / Hamdülillah viridi ... / Bu ...imaret eyleyüb / Ma-i safi selsebil akıdır kand-i nebat / Hafıza atşâna işrab ile oku

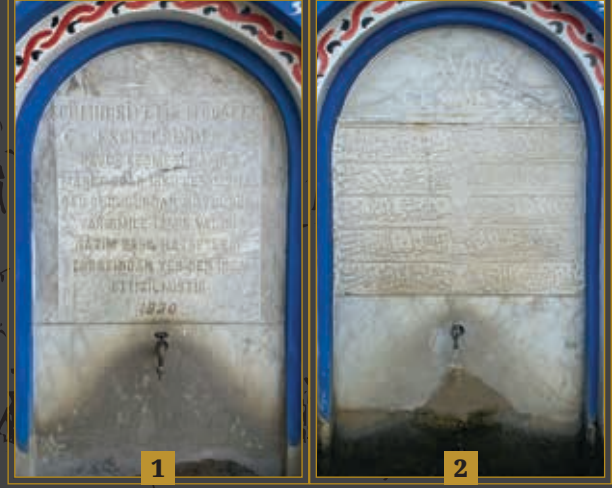
Görsel 393. Çeşmenin eski ve yeni harfli kitabeleri.
(Fotoğraf: Uğur Ertuğrul, 23 Ekim 2021)

tarihini / Oturub bu caygâhda içesin ab-ı hayat / 1238" ibaresi bulunmaktadır. Bu kitabenin üst kısmında sonradan koyulan yarım daire şeklinde mermerden başka bir kitabe de Latin harfleriyle "Çavuş Çeşmesi" yazılıdır. Çeşmenin ön yüzünde bulunan, en dar bölümde başka bir kitabe de ise "Yeni Yaptıran / Kıbrıslı / Hacı Erol / Feshedilen / Suyu Veren" yazmaktadır. Çeşmenin eski fotoğraflarında bu kitabe olmamakla beraber altında "Yeni Yaptıran / Necdet Karaoğlu / 1994" yazmaktadır. Kitabelerden görüldüğü üzere çeşme ayakta kalmak için direnç göstermektedir. Daha önceden var olan Çavuş Çeşmesi köhne, harap hale gelince el-Hac Reşid Efendi h.1238 (1822/1823) yılında ihya ederek suyunu akıtmıştır. 1930 yılında köylülerin yardımıyla Vali Kâzım Dirik tarafından tamir ettirilmiştir. 1994 yılında Necdet Karaoğlu tarafından ve son olarak da Kıbrıslı Hacı Erol tarafından çeşme ihya edilmiş ve suyu akıtılmıştır. Üzerindeki kitabeler sayesinde bu çeşmenin tarihi aydınlanmış durumdadır. Tarihi eserlerin yok olan kitabeleriyle bir şehrin hafızası da silinmektedir.

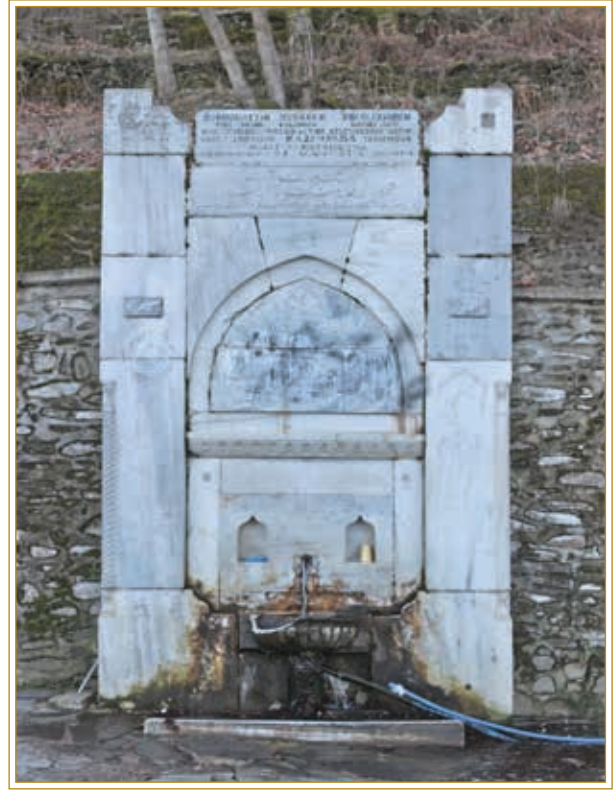
Görsel 395. Çeşmenin ön cepheden görünümü. (Fotoğraf: Anıl Karadağ)

Duatepe Mahallesi sınırları içinde, İncirliova Tire yolu üzerinde, Tire merkezden 8-9 km uzaklıkta, Paşaçeşmesi mevkiindedir. Müstakil tapu kaydı bulunmayan çeşmenin etrafı Tire Belediyesi tarafından Paşa Çeşmesi Mesire Alanı olarak düzenlenmiştir. Paşa Çeşmesi adıyla anılan çeşmeler dönemin İzmir Valisi Kâzım Dirik tarafından benzer üslupla yaptırılmıştır. Kemalpaşa'da bulunan Danacı Çeşmesi ve Ovacık Mahallesi'nde bulunan Yol Çeşmesi ile hemen hemen aynı özellikleri taşıyan bu çeşme mermerle kaplıdır. Yalak kısmı yine mermerden, yerden yüksektedir. Kemer kısmının altında sağlı sollu, tas koymak için yapılmış iki nişin altında mermer su oluğu bulunmaktadır. İki kenarında yivli sütunlar bulunan çeşmenin alınlığında Latin harfli kitabesi yer alır. Kitabenin yanlarında bulunan çıkmalarda birer çini karo vardır. Suyu akan çeşmenin alt alta iki kitabesi bulunmaktadır. Üst kısımdaki Latin harfli kitabesinde “*Cümhuriyetin Mübarek Eserlerinden Tire Aydın Yolunun Hatırasıdır. Muhasebei Hususiyenin ve Tire Belediyesinin Yardımları ile İzmir Valisi Kâzım Paşa Tarafından İnşa Ettirilmiştir. 1927 Eylül. Tire Belediyesince 1961 Yılında Restore Edilmiştir.*” ifadeleri yer almaktadır.

Altındaki Osmanlı Türkçesiyle yazılmış kitabede de aynı ifadeler bulunurken sol altında tezyinatı yapan sanatkârın ismi “*İzmirli Ressam A. Nazmi*” olarak yazılmıştır. Tire Belediyesi'nin katkılarıyla 1927 yılının Eylül ayında yol yapımı hatırasına yaptırılan çeşme ve mesire alanı günümüzde bakıma ihtiyaç durumdadır.

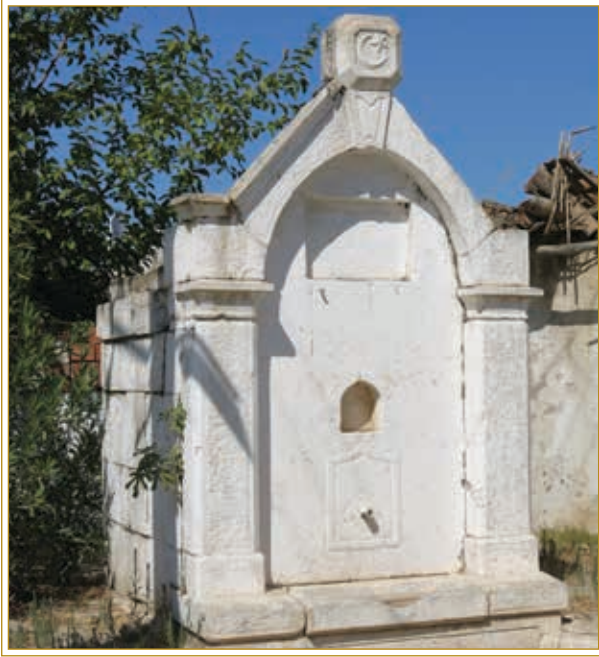
Görsel 399. Çeşmenin görünümü. (13 Ağustos 2021)

Ahmetli Mahallesi'nde 15. Cadde ile 6106. Sokağı'nın birleşiminde, Ahmetli Köyü Camii'nin karşısında bulunan çeşme, 218 ada 1 parselde ve 4,50 m² tapu alanına sahiptir¹⁹⁹. Muntazam kesme taşla inşa edilmiş olup dikdörtgen plan şemasındadır. İki paye üzerine sivri kemerli olarak düzenlenmiştir. Kemerin kilit taşının hemen üzerinde, köşeleri pahlı kare şema içine ay yıldız motifi nakşedilmiştir. Kemerin hemen altında, kayıplara karışan kitabesinin yeri boş durmaktadır. Bunun hemen altında ise maşrapalık nişi ve ayna taşı vardır. Çeşmenin arkasındaki haznenin üzeri tonoz ile kapatılmıştır. Yalak kısmı mermerden olan çeşme, beyaza boyanmış durumdadır. Kitabesi kaybolduğundan yaptıranı ve yapım tarihi hakkında bilgi bulunmamaktadır. Köyde bulunan diğer çeşme h.1332 (1914) tarihlidir. İki çeşme de üslup olarak benzerlik gösterdiğinden Ahmedli Çeşmesi'nin de aynı dönemde yapılmış olması muhtemeldir. Suyu akmayan çeşmenin orijinal görüntüsüne kavuşturulması gerekmektedir.

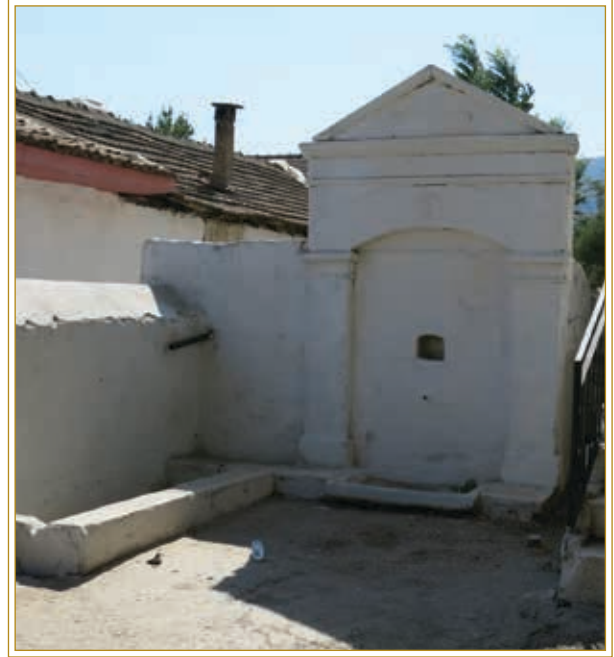
Görsel 400. Çeşmenin görünümü. (13 Ağustos 2021)

Ahmetli Mahallesi'nde, 9. Cadde üzerinde Ahmetli Köyü Camii'nin arka tarafındadır. Çeşmenin yanında Ahmetli Mahalle Muhtarlığı ve kahvehane bulunmaktadır. 153 ada 27 parselde bulunan çeşme 22,87 m² tapu alanına sahiptir²⁰⁰. Muntazam kesme taş ile inşa edilmiş çeşme iki paye üzeri beyzi kemerli olarak düzenlenmiştir. Kemerin kilit taşında ay yıldız motifi bulunmaktadır. Kemerin altında, ayna taşının üstünde maşrapalık nişi bulunan çeşmenin üst kısmı, etrafı profilli silmeyle çevrili, üçgen alınlıkla sonlanır. Bu alınlık kısmında çeşmenin üç satırlık kitabesi vardır. Her yeri boyandığı için zor okunabilen kitabede "*Banîsi / Ya baki Hacı Halil ve mahdumu merhum Mustafa Efendi / ... 1332*" ibaresi yer almaktadır. Hacı Halil ve oğlu Mustafa Efendi tarafından h.1332 (1914) yılında inşa ettirilmiştir. Necat Çetin'in "*Torbalı Bölgesinde Bulunan Osmanlıca Çeşme Kitabeleri ile İlgili Bir Alan Araştırması*" adlı makalesinde "*Bu ailenin 1905 yılı köy nüfus esas defterine göre 1324 yani miladi 1908 yılında Denizli Yeğenağa'dan köye gelip kayıt olduğu*²⁰¹" bilgisi bulunmaktadır. Çeşmenin yalak kısmı mermerdendir. Çeşmenin soluna ekli olarak hatıl bulunmakta ve haznesi arkada olan çeşmenin suyu akmamaktadır. Orijinal görüntüsünü de kaybeden çeşmenin restorasyona ihtiyacı vardır.

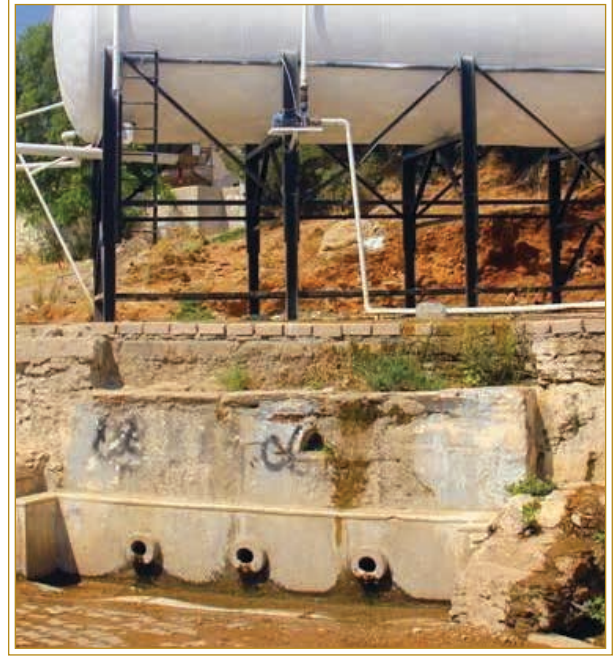
Görsel 402. Çeşmenin ve bulunduğu alanın görünümü. (Fotoğraf: Erol Şaşmaz)

Yeniköy Mahallesi'nde Köyiçi mevkiinde, Dar Sokağı ile Çağlayan Sokağı'nın birleşimde 280 parselde bulunan çeşme 4,50 m² tapu alanına sahiptir.²⁰² Muntazam kesme taşla inşa edilmiştir. İki paye üzerinde beyzi kemerinin kilit taşı çıkıntılıdır. Kemerin altında bulunan kitabe yeri boştur. Çeşme alınlığının üstünde bir serpuş bulunmaktadır. Bunun sonradan mı eklendiği yoksa yapımında mı konulduğu bilinmemektedir. Yalak kısmı mermer olan çeşmenin, 13 Ağustos 2021 tarihinde suyu akmaktaydı. Yakınında bulunan, Sultan II. Abdülhamid'in yaptırdığı cami, köşk ve havuzlu bahçeden ötürü Hamidiye Çeşmesi olarak adlandırılmıştır. Sultan II. Abdülhamid'in yaptırdığı caminin adı nedense Yeniköy Yukarı Camii olarak değiştirilmiştir. Cami girişindeki kitabede *"Zînet-efzâ-yı makâm-ı mu'allâ-yı hilâfet-i İslâmiyye ve erike-pîrâ-yı saltanat-ı seniyye-i Osmâniyye es-Sultân ibnü's-Sultân es-Sultân el-Gâzî Abdu'l-hamid Hân-ı Sâni hazretleri taraf-ı eşreflerinden işbu Selimiye câmi'-i şerifi bin üç yüz dokuz sene-i hicriyesi Cemâziye'l-âhîrinde inşâ idilmiştir. 1309"* ibaresi yer almaktadır. Kitabeden de anlaşıldığı üzere Ocak 1892 tarihinde yaptırılan caminin yanında bulunan havuzlu bahçe günümüzde çay bahçesi olarak kullanılmaktadır. Özel şahıs tarafından işletilen alanda bulunan havuz daha yüksekten, zamanla yapılan dolgular neticesinde diz seviyesine inmiştir.

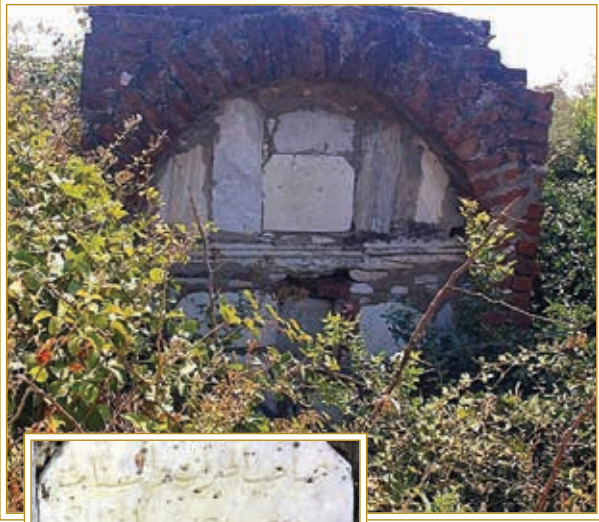
Görsel 406. Hacı Abdülfettah Çeşmesi ve kitabesi. (Fotoğraf: Erol Şaşmaz)

Demirciköy Mahallesi'nde 6253. Sokak üzerinde, yol kenarındadır. 1927 yılında Hacı Abdü'l-fettah Efendi tarafından tuğlayla inşa ettirilen çeşmenin ön yüzü moloz taştır. Tuğla ile örülmüş beyzi kemer yapısının altındaki dört satırlık kitabesinde “*Sâhibü'l-hayrât ve'l-hasenât / Merhum Hacı Abdü'l-fettah / Efendi hayratıdır / 1927.*” yazmaktadır. Yakın dönem olmasından dolayı kitabe işçiliği de farklıdır. Bakımsız ve harap haldeki çeşmenin suyu akmamaktadır.

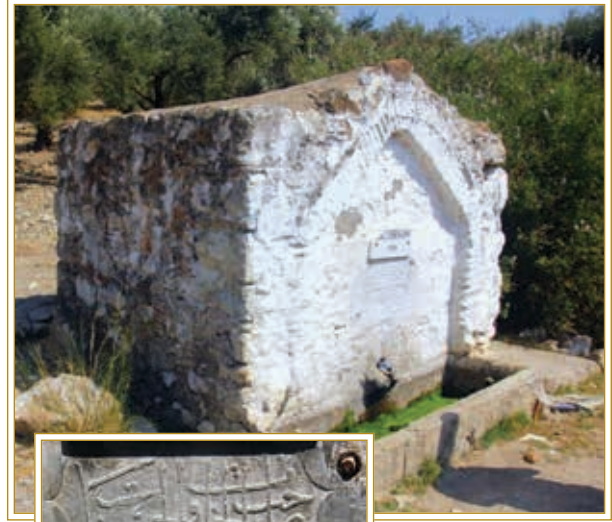
Görsel 407. Kelkaraoğlu Çeşmesi ve kitabesi. (Fotoğraf: Erol Şaşmaz)

Çapak Mahallesi ile Kuşçuburun Mahallesi sınırında, 9421. Sokak üzerinde İncirlik mevkiinde, 138 ada 106 parseldeki arsa içindedir. Kelkaraoğlu Bekir tarafından h.1311 (1893/1894) yılında moloz taş ve tuğlayla inşa edilmiştir. Yalak kısmı sonradan betondan yapılmıştır. Sivri şekilde tuğlayla örülmüş kemerinin altındaki kitabesinde “*Sâhibü'l-hayrât ve'l-hasenât / Kelkaraoğlu Bekir hayratı sene 1311.*” ifadesi yer alır. Çeşme üzerinde bulunan yeni harfli diğer kitabede ise “*Hacı İbrahim 1312*” yazısı vardır. Üzeri moloz örtülü olan çeşmenin suyu çok az akmaktadır.

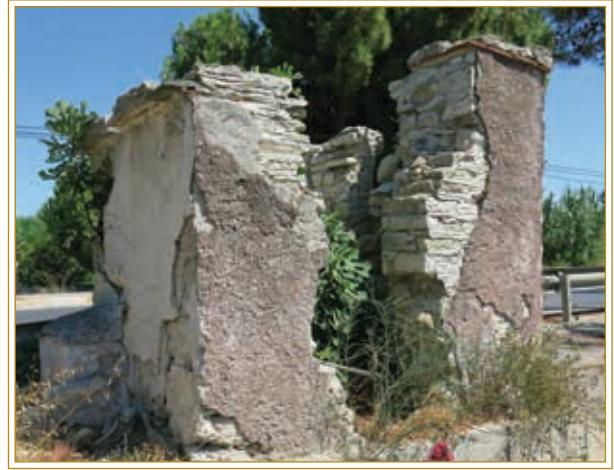
Görsel 412. Âşıklar Çeşmesi'nde oluşmuş derin yarıklar. (7 Ağustos 2021)

İskele Mahallesi'nde Damlı Tepe mevkiinde Mithatpaşa Caddesi üzerinde, İskele'den Urla merkeze giderken sağdadır. 4477 ada, 1 parselde bulunan bağın önündeki çeşme yıkık haldedir. Çeşmenin müstakil ada ve parsel bilgisi yoktur. Bölge sakinleri tarafından Âşıklar Çeşmesi olarak adlandırılmakta, *"Mustafa Kızı Asiye Kırbaş Hayratıdır 13. 6. 951"* yazılı mermer kitabesi bulunmaktadır. Derin çatlaklarla zarar görüp kısmen yıkılmış çeşmenin içinde su tesisatı görülmekle birlikte suyu akmamaktadır.

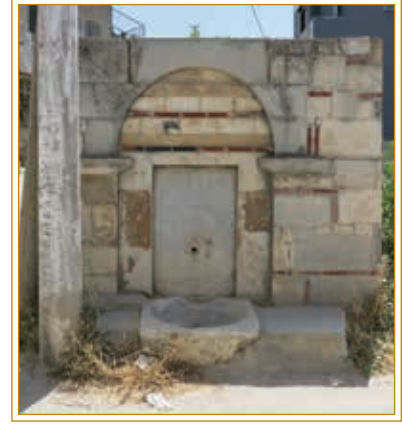
Görsel 424. Kuru Çeşme'nin görünümü. (3 Ağustos 2021)

Yenice Mahallesi Top Tepesi mevkiinde, Kütük Minare Sokağı ile Hacı Memiş Sokağı birleşiminde bulunan çeşme kesme taştandır. 3371 ada 1 parseldeki çeşme 6.43 m² tapu alanına sahiptir²¹⁶. Ayna taşı işlemeli, teknesi ise mermerdir. İlk inşasından sadece teknesi ve ayna taşı kalan çeşmenin kesme taşları sonraki döneme aittir. Uzun yıllardır akmayan çeşme mahalleli tarafından Kuru Çeşme olarak adlandırılmaktadır. Kitabesi olmadığından hakkında ayrıntılı bilgiye ulaşılamamıştır.

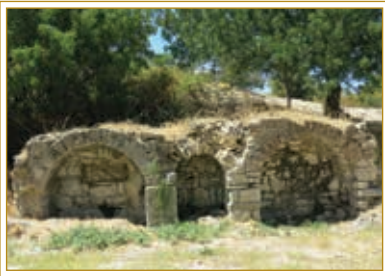
Görsel 425. Çeşmenin genel görünümü. (9 Ağustos 2021)

Yenice Mahallesi'nde Kamanlı Mevkii Kümeevler Sokağı üzerinde, Kamanlı Camii'ne varmadan önce sağ tarafta, 3376 ada 15 parselde bulunan 60,89 m² tapu alanına sahip yol kenarındaki yıkık çeşme, neredeyse unutulmuş vaziyettedir²¹⁷. Üç çeşmeden ve üç kemerden müteşekkildir. Ortadaki kemer kısmı yanlardakilerden daha küçüktür. Kesme taş işçiliğiyle yapılmış çeşmenin sol kısmında işlemeli ayna taşı durmaktadır. Yine aynı bölümde yer aldığı düşünülen kitabe bugün yerinde değildir. Bölgedeki birçok eser gibi bu kitabe de çalınmış ya da kaybolmuştur. Üçlü çeşmenin sağ bölümünde yine kemerli bir niş yer alır. Çeşmenin karşısındaki 3377 ada 13 parselde ve yol kenarında metruk bir hamam bulunmaktadır. Küçük ve şirin bir yapıdaki hamamın kubbesindeki aydınlatmalar yıldız motiflidir. İçine girildiğinde gökyüzündeki yıldızların görüldüğü duygusu oluşmaktadır. Bu küçük alanda bulunan değerli tarihî yapıların kaybolmadan ihya edilmesi gerekmektedir.

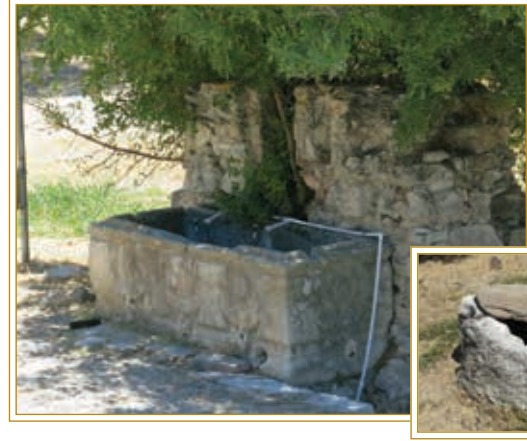
Görsel 427. Kamanlı Camii haziresinden çeşmenin ve su kuyusunun görünümü. (9 Ağustos 2021)

Yenice Mahallesi'nde Kamanlı Mevkii Kümeevler Sokağı üzerinde, Kamanlı Camii'nin²¹⁸ dış avlu duvarının yakınında yer almaktadır. 3391 ada 3 parselde, 6,39 m² tapu alanı içinde bulunan çeşme metruk haldedir²¹⁹. Kesme taştan yapılmış çeşmenin yalak kısmı lahit olup üzerinde motifler ve yazı bulunmaktadır. Plastik boruyla çekilmiş su tesisatına bağlı olarak iki çeşme vardır ancak suyu akmamaktadır. Çeşmenin yanı başındaki Kamanlı Camii sadece cuma günleri Cuma Namazı'nda ibadete açılmaktadır. Diğer vakitler merkezi sistemle ezan okunmaktadır. Cemaatin olmaması ve yerleşim yerine uzak olmasından dolayı cami ve etrafındaki tarihî yapılar unutulmuş durumdadır. Caminin önündeki hazirede hâlâ içinde su olan bir de kuyu bulunmaktadır.

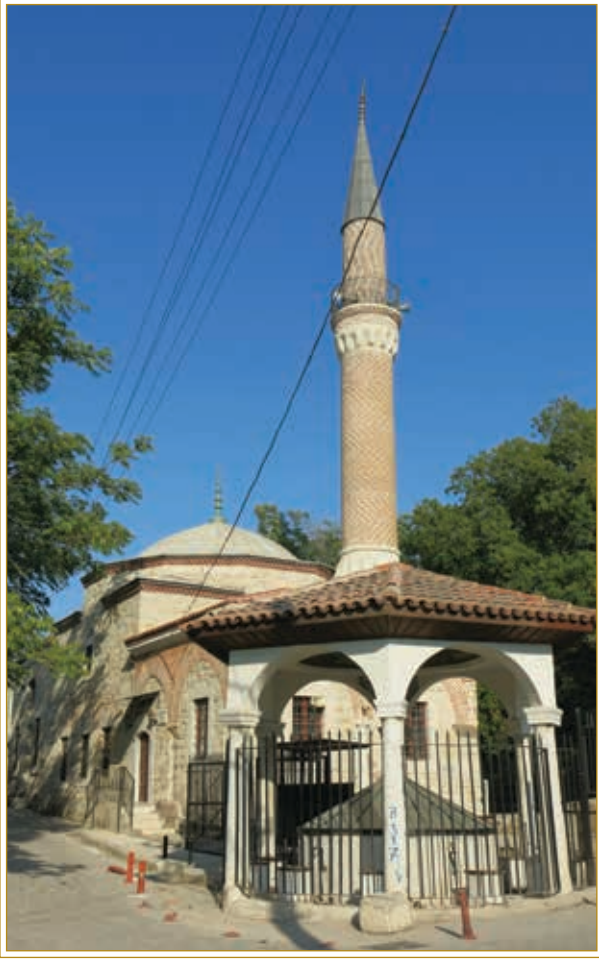
Görsel 429. Hacı Turhan Camii ve şadırvanın görünümü. (19 Ağustos 2021)

Yenice Mahallesi'nde Mustafa Kemal Paşa Caddesi ile Kapan Camii Sokağı birleşimindeki Hacı Turhan Camii şadırvanının kubbesinde bulunan kalem işleri dikkat çekicidir. Cami, eski pazar yerinin içinde inşa edildiğinden Kapan Camii olarak da bilinmektedir. 3351 ada 1 parselde bulunan ve 17,21 m² tapu alanına sahip şadırvanda²²¹ Urla Limanı tasvir edilmiştir. Cami ve şadırvan yakın zamanda restorasyon geçirmiş olup hizmetini sürdürmektedir. Altıgen yapıdaki şadırvanın kubbe eteğinin altında ve sütun üstünde bulunan kitabesinde “*Sahib-i hayr-ı kerem cûd-ı menba-ı sehâ / Mir Ahmed eyledi şadırvan bunda bina / Kıldı bu âb-ı leziz üstüne saye tamam / Zîr-i arşda sâyeban ola ol yevm-i ceza / Vehbî hulûsla dua etdi dedi tarihin / Aç lülesin al vudu Ahmed Beğ'e eyle dua*” yazmaktadır. Ayrı bir sanat eseri olan şadırvan kitabesinde üç koltuk, her koltukta iki satırdan, altı satır yazı vardır. Kitabenin üstünde cami, alt kısmında ise çiçek motifi işlenmiştir. Kitabenin bulunduğu alanın yanında kalem işiyle ve eski harflerle yazılmış “*Tarihi 1319 (1901)*” yazısı görülmektedir. Şadırvandaki çizimlerin bu tarihte yapılmış olması muhtemeldir.

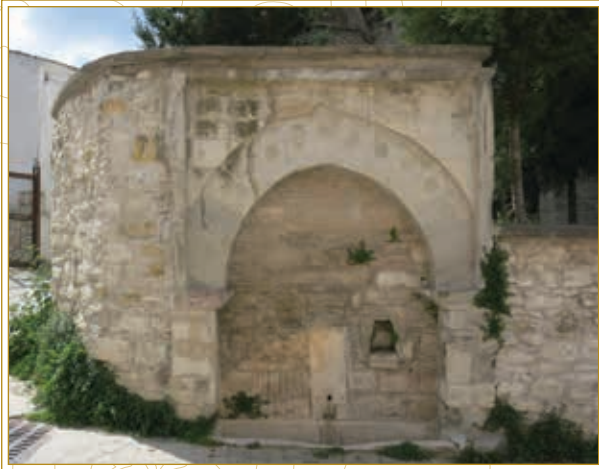
Görsel 433. Çeşmenin ön cepheden görünümü. (8 Nisan 2021)

Çeşme, dikdörtgen formlu ve sokak kavisine uygun bir şekilde yapılmıştır. Ayna taşının sağ üstünde bir niş bulunan çeşmenin yalak kısmı yol seviyesinin altında kalmıştır. Kitabesinde "*el-fakirü'l-hakir Süleyman bin Bekir, sene 1096*" ibaresi yazılıdır. 30 Ekim 2020 tarihinde meydana gelen depremde hasar gören cami restorasyon için ibadete kapatılmıştır. 8 Nisan 2021 tarihinde yaptığımız ziyaret esnasında cami ve çevresi bakımsız haldeydi.

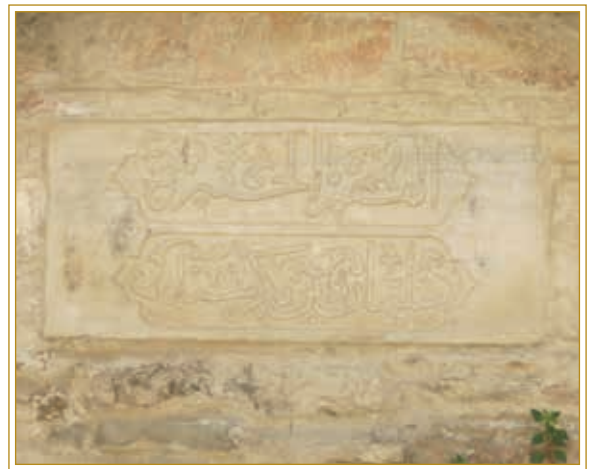
Görsel 434. Çeşmenin kitabesi. (8 Nisan 2021)

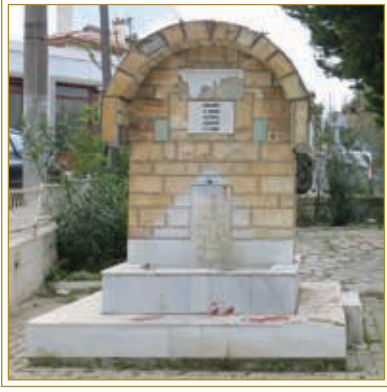
Görsel 438. Semerci Çeşmesi'nin görünümü. (8 Nisan 2021)

Camiatik Mahallesi, Dere Sokağı ile Tatar Camii Sokağı birleşiminde, dere kenarında olup 2000 yılında inşa edilmiştir. Üzerindeki mermer kitabesinde “*Semerci A. Kerim Altınel Hayratı Y.T: 2000.*” yazmaktadır. İki yüzlü çeşmenin muslukları yoktur ve suyu akmamaktadır. 4120 ada 1 parselde 126,01 m² tapu alanı içinde bulunan çeşmenin yer yer taş kaplamaları dökülmüş ve üzerine gelişigüzel yazılar yazılmıştır. Tamire muhtaç çeşmenin çevre düzenlemesinin yapıp hizmete sunulması gerekmektedir.

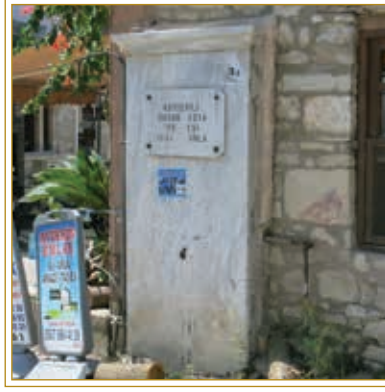
Görsel 439. Kayserili Çeşmesi'nin görünümü. (3 Ağustos 2021)

Hacıisa Mahallesi'nde Zafer Caddesi ile Çelen Sokağı'nın birleşiminde, 2243 ada 4 parselde bulunan kargir evin Çelen Sokağı'na bakan duvarında, mermer blok halinde duran çeşmenin mermer çıkma saçağı vardır. Üzerindeki mermer kitabede “*Kayserili / Hasan Usta / ve Eşi / 1951 Urla.*” yazmaktadır. Metal su borusu körlenmiş olan çeşmenin suyu akmamaktadır.

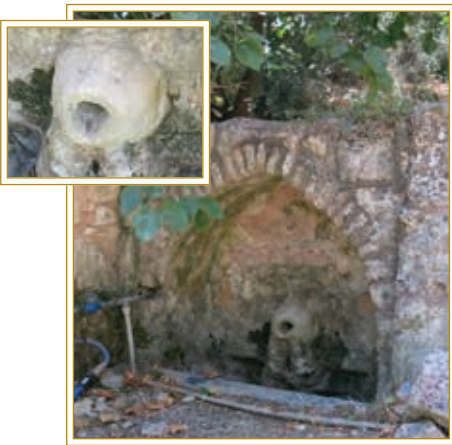
Görsel 441. Eski Çeşme ve ayı kafası formundaki su oluğu. (4 Ağustos 2021)

Denizli Mahallesi'nde Köy Civarı mevkiinde, Denizli Caddesi ile 20. Sokak birleşiminde, 1.085,54 m² tapu alanına sahip olan Denizli Köyü Camii'nin dış avlu duvarının sol tarafındadır. 3746 ada 2 parselde bulunan çeşme, çamaşırhane duvarına bitişiktir. Akmayan ve kitabeli olmayan çeşmenin su oluğu ayı kafası formundadır. Kesme taştan yapılmış çeşme, kemerli yapıdadır. Çeşmenin arka tarafındaki kurumuş ırmak üstünde kesme taştan yapılmış küçük ve kemerli bir de köprü vardır. Çeşmenin arkasında bulunan Denizli Köyü Camii ise kesme taşla yapılmış son derece kıymetli bir tarihi eser olup restorasyona ihtiyacı vardır. Bu çeşmenin yanındaki özel mülkün bahçe duvarında Akmaç Çeşme adında bir hayrat çeşmesi daha bulunur.

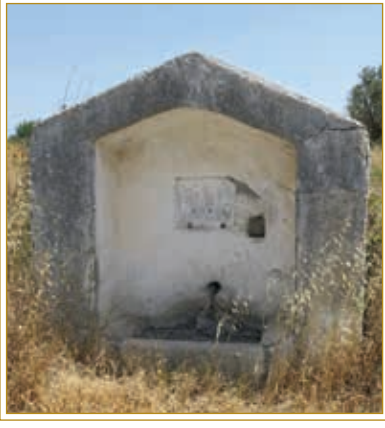
Görsel 442. Çeşmenin ön cepheden görünümü. (3 Ağustos 2021)

Kuşçular Mahallesi Helvacılar mevkiinde, Kuşçular Caddesi üzerinde, yol kenarındadır. Moloz taşla yapılmış çeşmenin üzeri beton sıvalıdır. Ancak çeşme bakımsız haldedir. Sivalar dökülmek üzere ve kimi yerlerinde çatlaklar oluşmuştur. Çeşmenin ay yıldız işlemesi de bulunan mermer kitabesinde “*Kıran Hacı Yusuf / Oğlu Şerif Mustafa / Kızı Gülsüm Kökmen / Hayratı / 1950.*” yazmaktadır. Mermer su oluşunun üst sağ tarafında tas koymak için yapılmış küçük bir niş bulunmaktadır. Çeşmenin suyu akmamaktadır.

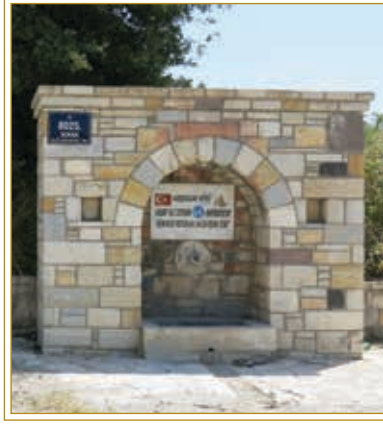
Görsel 443. Kasap Çeşmesi'nin görünümü. (3 Ağustos 2021)

Kuşçular Mahallesi'nde Sarıpatallar mevkiinde, 8025. Sokak'ın girişinde bulunan çeşme kesme taşla inşa edilmiş olup müstakil tapu kaydı bulunmamaktadır. Kesme taştan yapılmış kemerinin altındaki mermer kitabesinde “*Kuşçular Köyü / Kasap Ali Derinin Hayratıdır / Taşın Kalbi Yoktur Ama Onuda Yosun Tutar.*” yazmaktadır. Ayrıca kitabe üzerinde Türk bayrağı ve tuğra formu verilmiş bir çizim vardır. Çeşmenin su akarı plastik boru içine geçirilmiş metal bir musluk olmakla beraber suyu akmamaktadır.

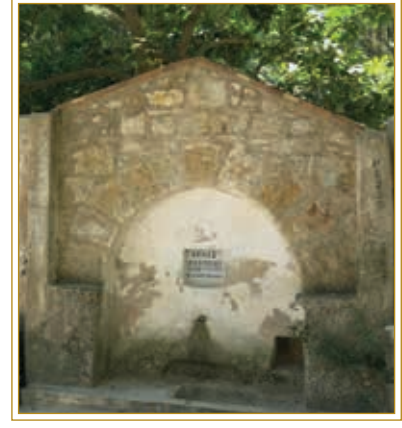
Görsel 444. Akmaz Çeşme'nin görünümü. (4 Ağustos 2021)

Denizli Mahallesi'nde Köy Civarı mevkiinde, Denizli Caddesi ile 20. Sokak birleşiminde, şahsi mülkün bahçe duvarında, 3746 ada 1 parselde bulunan çeşmenin kitabesinde “*Akmaz Çeşme*” yazılıdır. Eski bir çeşme olan yapının yakın tarihli mermer kitabesinde “*Akmaz Çeşme Tamir. T. 6.11.1978 R. Harmandalı.*” ibaresi vardır. Kesme taştan yapılmış ve kemerli olan çeşmenin suyu akmamaktadır. Kaldırım seviyesinin yükselmesinden dolayı yalak kısmı betonla yapılmıştır.
