İZMİR'İN ÇEŞME VE SEBİLLERİ

İzmir Kalkınma Ajansı
Kültür Yayınları – IX
İzmir'in Kültür Varlıkları Serisi- II

İzmir'in Çeşme ve Sebilleri kitabı, İzmir merkezi olarak Konak'a odaklanmakta, daha sonra ilçelerin alfabetik sıralamasıyla devam etmektedir. Çeşmeler gerçek isimleri ve bölge halkının kullandığı isimlerle belirtilmiştir. Çeşmenin güncel durumu hakkında verilen kısa bilginin yanında yaptıranı ve yapım yılı da belirtilmiştir. Sonrasında ise eser adı, yaptıranı, kitabesi, ada, parsel bilgisi, mahallesi ve tapu alanına kadar birçok ayrıntıya yer verilmiştir. Metin içerisinde belirtilen ada, parsel, mahalle ve mevki bilgileri ile taşınmaz numarası, tapu alanı bilgileri ve nitelikleri, Tapu Kadastro Genel Müdürlüğü Parsel Sorgulama Uygulaması ile tespit edilmiştir.

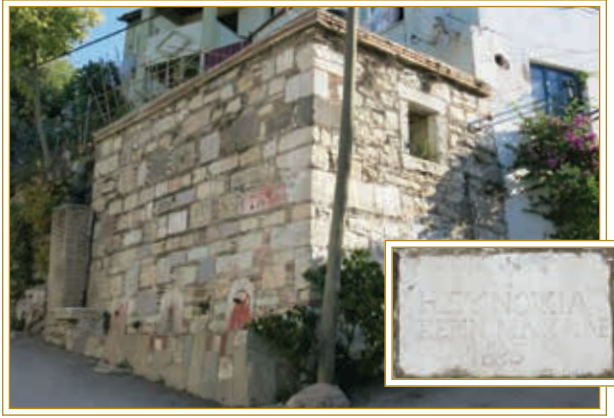
Görsel 446. Üç Çeşmeler ve üzerinde hac işlemesi bulunan taş. (7 Ağustos 2021)

Sıra Mahallesi'nde Üç Çeşmeler Sokağı köşesindeki evin duvarına bitişik vaziyettedir. 2602 ada, 3 parselde "Çeşmeyi Havi Metruk Mezarlık" niteliğindeki 334,33 m² alan içinde olup kesme taştan yapılmıştır²²⁴. Yöre halkınca Üç Çeşmeler ismiyle bilinmektedir. Ön yüzünde suyun aktığı üç boru görülmekte, yan tarafında ise küçük bir su terazisi yer almaktadır. Geniş bir haznesi bulunan çeşmenin yan tarafında hazne kapağı vardır. Çeşmenin bir diğer özelliği ise kullanılan taşlardan iki tanesinde bulunan yazı ve semboldür. Bu taşlar çeşmenin ilk yapımında devşirme malzeme olarak mı koyuldu yoksa bilinçli mi koyuldu bilinmemektedir. Çeşmenin ön yüzünde beyaz mermer taşta "HAYNOIKIA ΣEPIN MAXAAE 1885." Yazmakta, "İsinikea Serin Mahalle 1885" şeklinde Türkçeye çevrilmektedir. Çeşmenin ön yüzünde bulunan, kırmızıya boyanmış diğer bir taşta ise haç motifi görülmektedir. Çeşmenin sol tarafında bulunan tuğlayla örülmüş su terazisinin hemen yanında yine küçük bir çeşme daha vardır. Tarihi önemi olan bu çeşmenin bakım yapılarak korunması elzemdir. Tapu bilgilerinde mezarlık yazmasına rağmen herhangi bir mezar kalmamıştır.

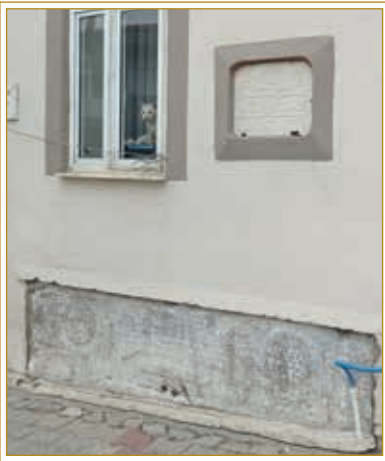
Görsel 459. Çeşmenin genel görünümü. (24 Haziran 2022)

Yelaltı Mahallesi'nde 3242 ada, 7 parselde ve 75. Yıl Cumhuriyet Caddesi ile Argın Sokak kesişiminde bulunan avlulu kargir evin duvarındadır. Çeşmenin müstakil tapu kaydı yoktur. Mahalleli ile yapılan görüşmede kitabenin ve yalak taşının eskiden beri burada olduğu, akan bir çeşme olarak hatırlayan olmadığı söylenmiştir. Duvarda bulunan kitabe gayet temiz durumdadır. Kitabede "*Maşaallah / Sahibü'l-hayrat ve'l-hasenat / Aynen fi hâ tusemmâ selsebilâ / Sene 1292.*" ifadeleri yer almaktadır. Kim tarafından yaptırıldığı bilinmeyen çeşme, kitabeden de anlaşıldığı üzere h.1292 (1875/1876) yılında yapılmıştır. Kaldırım ile bir vaziyette olan ve sadece ön yüzü görülen yalak kısmı ise devşirme malzemedir. Dışarıdan görüldüğü kadarıyla lahit yalak olarak kullanılmıştır.

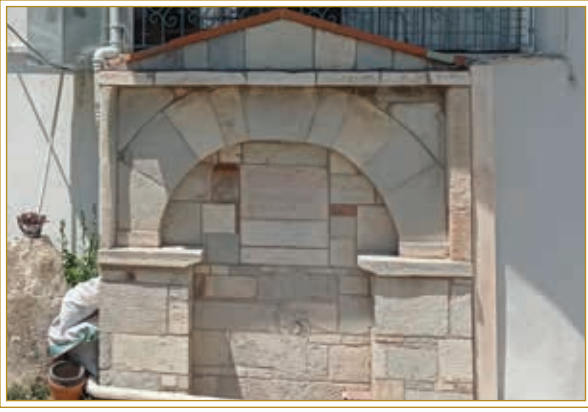
Görsel 463. Emine Kadın Çeşmesi'nin görünümü.
(20 Haziran 2022)

Camiatik Mahallesi, 4131 ada 17 parselde 1,60 m² tapu alanına sahip çeşme²³¹ Sümbüllü Çeşme Sokağı ile Armağan Sokağı'nın birleşimindedir. Müstakil tapu alanına bitişik olarak yapılmış evin balkonu çeşme alanı üstündedir. Kemerli yapıdaki çeşme, kesme taştan inşa edilmiştir. Çeşmenin su akarı körlenmiştir. Restorasyon geçirmiş olan çeşmenin üstünde devşirme taşlar da yer almaktadır. Ayna taşı bulunmayan çeşmenin kemeri altında yapım ve tamir kitabesi vardır. Beş satırlık yapım kitabesinde “*Nefsi içün câri eyledi bu atyeb-i ayın / Emine Kadın binti's-Şerif el-Hâc Ali / Didi itmâmına târih hâtif nokta ve mu'izz / Bu bin yüz onda çeşme-i Damuzlı ile nâm oldı / Amile Menon bin 1110 Balıkçoğlu.*” yazmaktadır. Bu kitabenin altında üzeri işlemeli mermer bir taş bulunmaktadır. Bu taşın altındaki tamir kitabesinde ise “*Hace Hanım tarafından tamir olmuştur. / Sene 1306.*” yazmaktadır. Kitabelerden anlaşıldığı üzere çeşme, Emine Kadın binti's-Şerif el-Hâc Ali tarafından h.1110 (1698/1699) yılında Memon bin Balıkçoğlu'na yaptırılmıştır. h.1306 (1888/1889) yılında ise Hace Hanım tarafından çeşme tamir ettirilmiştir.

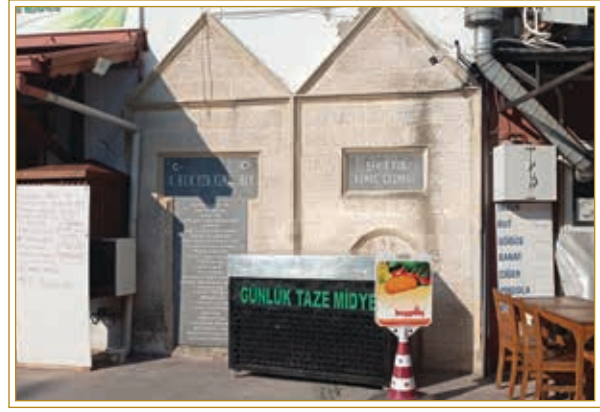
Görsel 465. Tezgâh arkasında kalan çeşmenin görünümü.
(20 Haziran 2022)

İskele Mahallesi'nde İskele mevkiinde, İskele Caddesi ile Mithatpaşa Caddesi birleşimindeki 4442 ada, 5 parseldeki ev ve kahvehanenin tapu alanı içindedir. Çeşme kahvehane duvarındadır. Müstakil tapu kaydı bulunmayan çeşmenin önünde sabit şekilde midyeci tezgâhı vardır. Suyu akmayan çeşmenin musluğu ve mermerden su teknesi bu tezgahın arkasındadır. Çeşme, yapının duvarıyla bir vaziyette, etrafı çerçeveyle belirtilmiş şekildedir. Çeşme üzerinde ne zaman yapıldığını belirten tarih yoktur ancak neden dolayı yapıldığını ve ismini belirten iki kitabe yer almaktadır. Bilgi kitabesinde “*1 BT. K. YZB. KEMAL BEY / 1328'de subay çıktı. / Balkan Harbine / iştirak etti. / Arıburnu muharebelerinde / yaralandı. / Doğu hareketinde bulundu. / İstiklal Savaşımızda / Urfa, Gaziantep bölgelerinde / Fransızlara karşı savaştı. / Büyük Taarruzda / 57 nci Topçu Alayının / 1. Bt. K. olarak / İzmir'e girdi. / Her savaşta / pervasızca düşmana atılan / piyadeyi kahramanca koruyan / Yzb. Kemal Bey / 11 Eylül 1922 gecesi / bataryasıyla / düşman peşinde / Urla'yı kurtarmaya / gidiyordu. / Abdullah Ağa / mevkiinde düşman / gemisinden atılan / mermiler onu ve seyisini / isimsizler arasına kattı.*” yazmaktadır. Diğer kitabede ise “*Şehit Yzb. / Kemal Çeşmesi*” yazmaktadır.

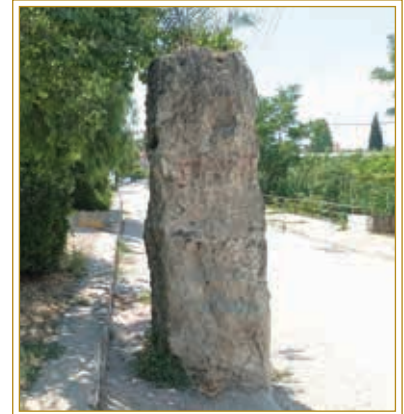
Görsel 468. Su terazisinin görünümü. (20 Haziran 2022)

Camiatik Mahallesi'nde, Eğri Sokak üzerinde bulunan Mahmut Kıvrılcım Parkı yanındadır. Tarihi yapının müstakil tapu kaydı ve envanter bilgisi bulunmamaktadır. Yol seviyesinin yükselmesinden dolayı boyu küçülmüş olan yapı harap durumdadır.
